FICHA DE INVENTARIO Y VALORACIÓN DE BIENES CULTURALES INMUEBLES

1.1. Nombre del Bien	KR 4 8 2	1.2. Otros nombres	N.A.
1.3. Pertenece a valoración colectiva	No	1.4. Nombre	N.A.

3.1. Departamento	Bogotá	3.2. Municipio	Bogotá D.C.
3.3. Nomenclatura	KR 4 8 2	3.4. Nomenclatura antigua	N.A.
3.5. Barrio	Centro Admin.	3.6. Código Barrio	003106
3.7. Dentro de sector urbano histórico	Si	3.8. Nombre sector urbano	Sector Urbano Antiguo
3.9. No. de manzana	037	3.10. No. de predio	008
3.11. CHIP	AAA0030NMFT	3.12. Localidad	Candelaria
3.13. Dentro de perímetro urbano	Si	3.14. UPZ	94
3.15. Nombre UPZ	Candelaria

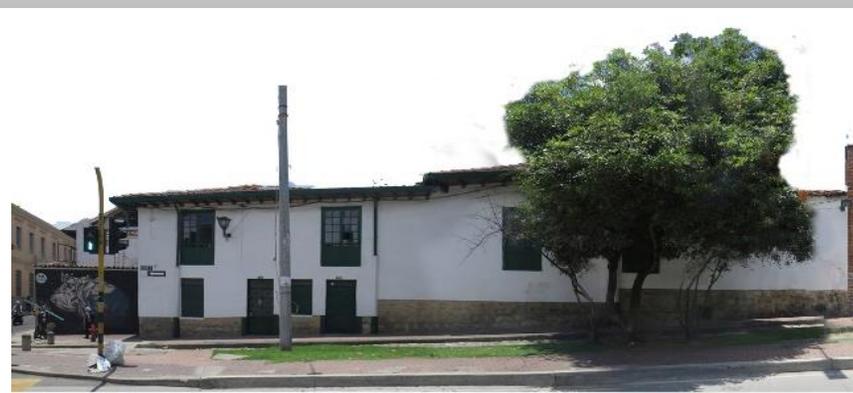
9. FOTOGRAFÍA DEL INMUEBLE

13.7. Teléfono	No documentado		No documentado					
13.8. Correo electrónico	No documentado		No documentado					
14. DESCRIPCIÓN				Fuente: No documentado				
Inmueble de 2 pisos paramentado en un predio esquinero con forma irregular, cuyas dimensiones son: frente de 24.54 m y fondo de 6.99 m, logrando una proporción de 1 a 3.5 veces aproximadamente, con frentes sobre la Calle 8 y la Carrera 4. La ocupación del predio se realiza a través de un volumen con patio lateral. Se ingresa desde la Calle 8 a través de un vano de acceso con escalera en madera que conduce al segundo piso. En el primer piso se localizan 2 locales comerciales con accesos independiente; el segundo piso cuenta con 3 habitaciones, un patio y servicios. La fachada consta de dos niveles con zócalo en piedra a la vista y remate de alero de caja sobre canes de madera a la vista; sobre la Carrera 4 consta de un vano de acceso al local comercial en el primer piso y un vano de ventana con tribuna en el segundo piso; sobre la Calle 8 consta en el primer piso de un vano de acceso al local comercial, un vano de acceso principal y 2 vanos de ventana. En el segundo piso consta de 4 vanos de ventana tipo tribuna. El sistema estructural es de muros de carga en ladrillo con revestimiento de pañete y pintura, cubierta a 2 aguasen teja de barro con estructura de madera. Carpintería de madera y metal, pisos en baldosa de gres y listón machihembrado.				17. RESEÑA HISTÓRICA

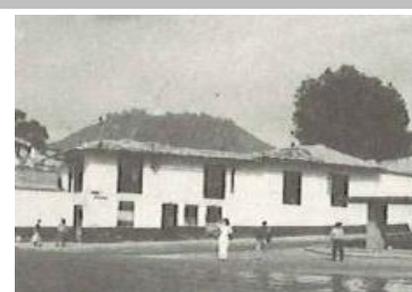
11. FOTOGRAFÍA ANTIGUA

Inmueble construido a principios del siglo XX en el periodo Republicano. Destinado para vivienda, mantiene su uso. Su propietario actual es José Eudoro Calderón. No se conoce el diseñador ni el constructor. Según la aerofotografía histórica de 1976, se observa un inmueble con patio lateral. No se evidencian intervenciones que alteren la tipología original del inmueble. No presenta solicitudes de intervención ni antecedentes de archivo.

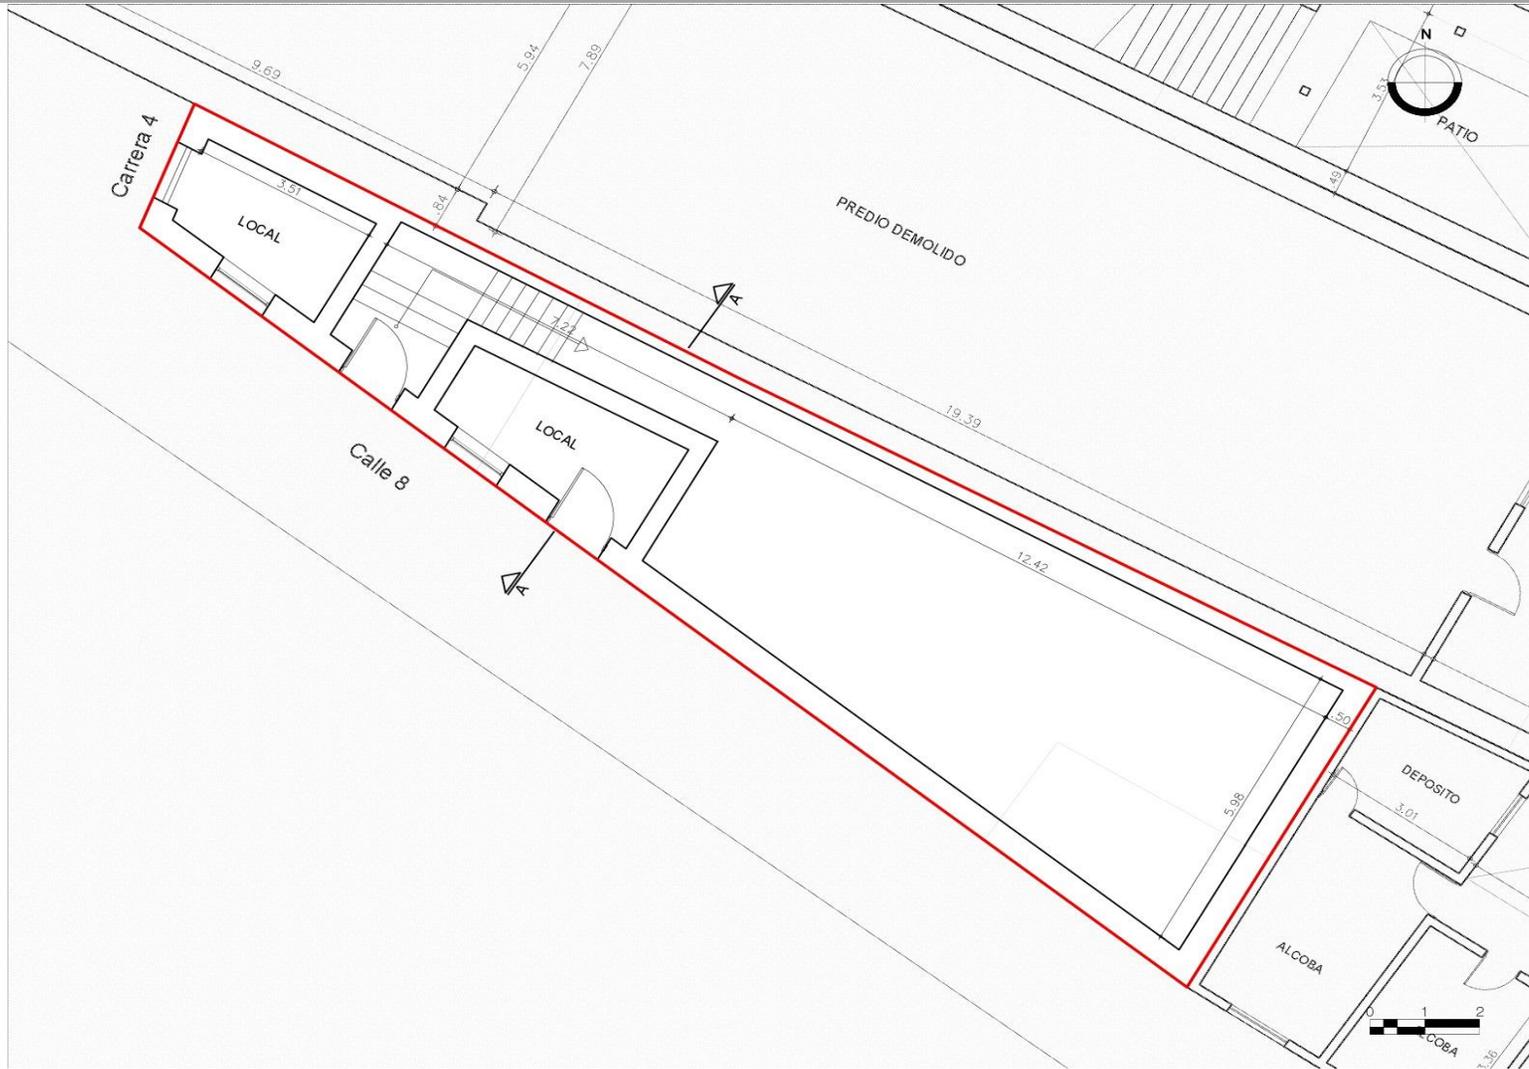
18. PLANIMETRÍA (PLANTA ARQUITECTÓNICA)

Planta primer piso

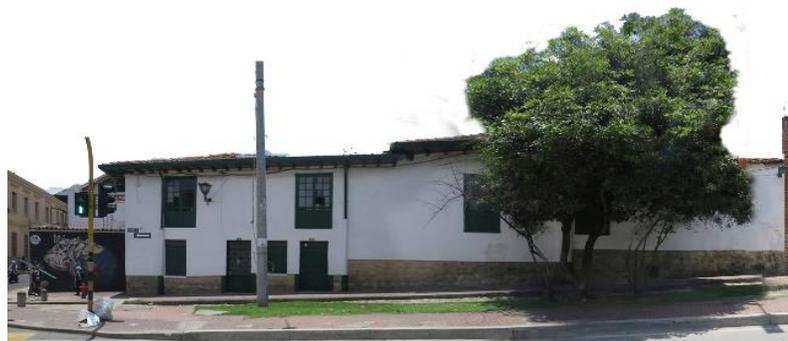
Fachada Sur

Valor estético: De acuerdo con lo descrito y su valoración histórica, el inmueble puede leerse de forma integral ya que no presenta modificaciones significativas. Es representativo del periodo Republicano de principios del siglo XX y de la consolidación urbana de la época, con remanentes del trazado tradicional. Conserva su tipología original y su repertorio formal está caracterizado por elementos ornamentales de la fachada como remate de alero de caja sobre canes de madera, carpintería de madera, zócalo de piedra y cubierta en teja de barro.
