### FICHA DE INVENTARIO Y VALORACIÓN DE BIENES CULTURALES INMUEBLES

<b>1. DENOMINACIÓN</b>			
1.1. Nombre del Bien	KR 4 8 12	1.2. Otros nombres	N.A.
1.3. Pertenece a valoración colectiva	No	1.4. Nombre	N.A.
<b>2. CLASIFICACIÓN TIPOLOGICA</b>

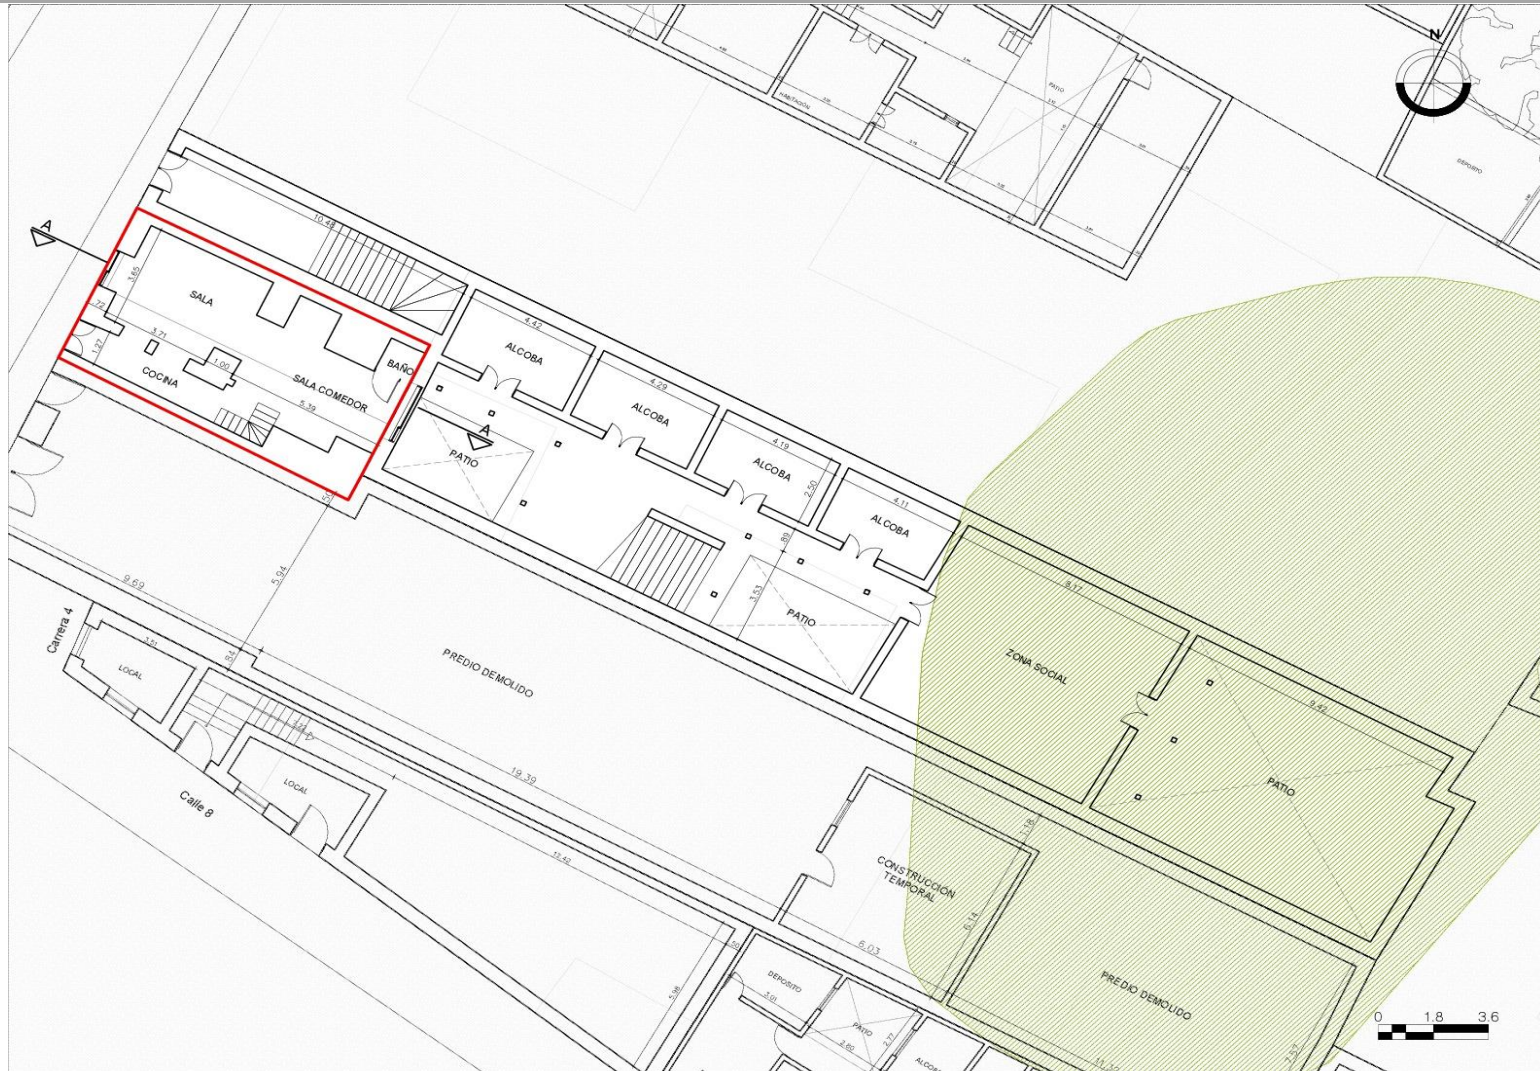
Planta primer piso

Conforma una unidad arquitectónica con el predio 003106037011, constituida por un inmueble de 2 pisos paramentado en 2 predios medianeros, cuyas dimensiones sumadas son: frente de 9.20 m y fondo de 15.20 m, logrando una proporción de 1 a 1.65 veces aproximadamente, con frente sobre la Carrera 4. La crujía frontal se encuentra subdividida en una vivienda que hace referencia al predio 010, sus dimensiones son: frente de 6.00 m y fondo de 10.80 m, logrando una proporción de 1 a 1.8 veces aproximadamente. La ocupación de los predios se realiza a través de un volumen con 2 patios laterales y un solar. Cuenta con 2 accesos: uno que entrega a la vivienda que se localiza en la crujía frontal, y otro que comunica directamente con una escalera que lleva al segundo piso. La parte posterior del volumen se desarrolla en torno a los patios, consta de 4 alcobas y una zona social; los patios son divididos por una crujía donde se localiza una escalera recta. La fachada consta en el primer piso de 2 vanos laterales de acceso y un vano de ventana central; el segundo piso cuenta con 2 vanos laterales de ventana tipo tribuna y un vano central de puerta con salida al balcón. El conjunto remata con un alero sobre canes de madera a la vista. El sistema estructural es de muros de carga en ladrillo, entepiso en madera y cubierta a 2 aguas en teja de barro con estructura de madera. La carpintería es de madera y metal, y los pisos son en tablón de gres y listón machihembrado.

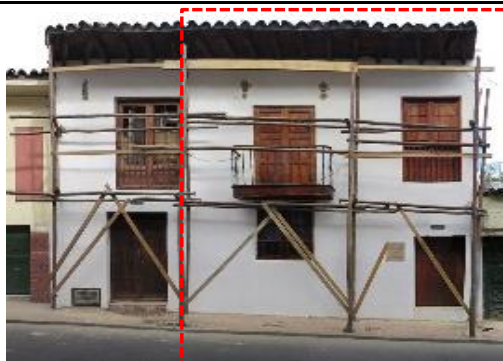
Fachada Occidente

**Valor estético:** De acuerdo con lo descrito y su valoración histórica, el inmueble puede leerse de forma integral a pesar de sus modificaciones. Su fachada cuenta con un repertorio de elementos tradicionales de la época, como remate de alero sobre canes de madera, carpintería de madera, balcón en voladizo y cubierta en teja de barro. La similitud que comparte esta con los inmuebles del perfil urbano, permite la lectura de la imagen histórica del centro.
