USO EXCLUSIVO DEL MINISTERIO DE CULTURA		INMUEBLE No	MZ	037
Código Nacional		Hoja 1	PR	011

1.1. Nombre del Bien	KR 4 8 18	1.2. Otros nombres	N.A.
1.3. Pertenece a valoración colectiva	No	1.4. Nombre	N.A.

FICHA DE INVENTARIO Y VALORACIÓN DE BIENES CULTURALES INMUEBLES

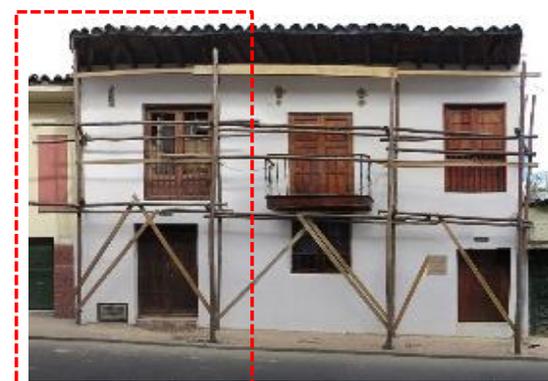
9. FOTOGRAFÍA DEL INMUEBLE

14. DESCRIPCIÓN	
<p>Conforma una unidad arquitectónica con el predio 003106037010, constituida por un inmueble de 2 pisos paramentado en 2 predios medianeros, cuyas dimensiones sumadas son: frente de 9.20 m y fondo de 15.20 m, logrando una proporción de 1 a 1.65 veces aproximadamente, con frente sobre la Carrera 4. La crujía frontal se encuentra subdividida en una vivienda que hace referencia al predio 010, la demás área del inmueble ocupa el predio 011, cuyas dimensiones son: frente de 3.20 m y fondo de 48.80 m, logrando una proporción de 1 a 15.2 veces aproximadamente. La ocupación de los predios se realiza a través de un volumen con 2 patios laterales y un solar. Cuenta con 2 accesos: uno que entrega a la vivienda que se localiza en la crujía frontal, y otro que comunica directamente con una escalera que lleva al segundo piso. La parte posterior del volumen se desarrolla en torno a los patios, consta de 4 alcobas y una zona social; los patios son divididos por una crujía donde se localiza una escalera recta. La fachada consta en el primer piso de 2 vanos laterales de acceso y un vano de ventana central; el segundo piso cuenta con 2 vanos laterales de ventana tipo tribuna y un vano central de puerta con salida al balcón. El conjunto remata con un alero sobre canes de madera a la vista. El sistema estructural es de muros de carga en ladrillo, entrepiso en madera y cubierta a 2 aguas en teja de barro con estructura de madera. La carpintería es de madera y metal, y los pisos son en tablón de gres y listón machihembrado.</p>

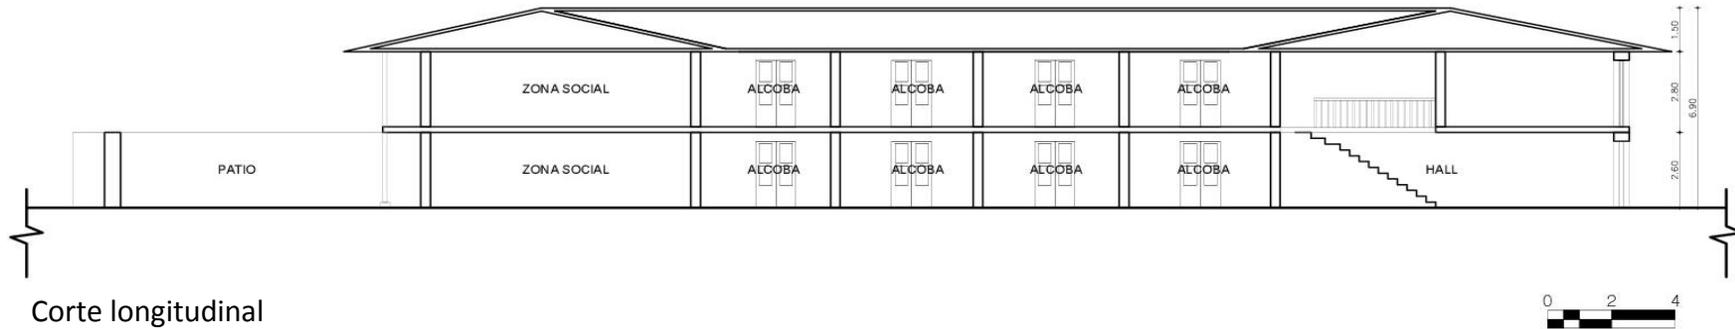
Fachada Occidente

Valor estético: De acuerdo con lo descrito y su valoración histórica, el inmueble puede leerse de forma integral a pesar de sus modificaciones. Su fachada cuenta con un repertorio de elementos tradicionales de la época, como remate de alero sobre canes de madera, carpintería de madera, balcón en voladizo y cubierta en teja de barro. La similitud que comparte esta con los inmuebles del perfil urbano, permite la lectura de la imagen histórica del centro.
