**FICHA DE INVENTARIO Y VALORACIÓN DE BIENES  
CULTURALES INMUEBLES**
**USO EXCLUSIVO DEL MINISTERIO DE CULTURA**

INMUEBLE No MZ 037

1.1. Nombre del Bien	CL 9 3 83	1.2. Otros nombres	N.A.
1.3. Pertenece a valoración colectiva	No	1.4. Nombre	N.A.

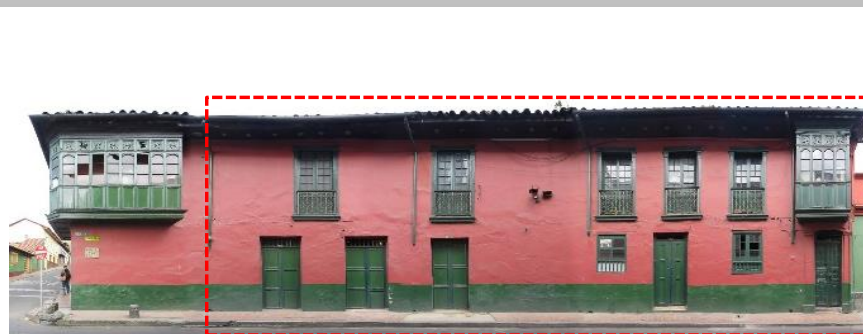
**9. FOTOGRAFÍA DEL INMUEBLE**

Conforma una unidad arquitectónica con el predio 017, constituida por un inmueble de 2 pisos, paramentado en un predio medianero y un predio esquinero con forma irregular, sus dimensiones son: frente de 23.00 m y fondo de 26.36 m, logrando una proporción de 1 a 1.14 veces aproximadamente, con frentes sobre la Carrera 4 y Calle 9. La ocupación de los predios se realiza a través de un volumen compacto con patio central en "O" con pileta en piedra tallada y traspatio en "C". Su uso actual es mixto entre comercio y vivienda. Desde la Calle 9 se accede a la edificación por portada principal, a través de un zaguán que entrega al patio central de galería abierta, conformada por pilares en mampostería, o machones, en primer piso y pie derechos en madera, moldurados de fino trabajo de carpintería, en el 2do piso. Consta de 1 local comercial, 5 habitaciones, sala comedor, 2 bodegas y servicios. Las fachadas en general de la unidad arquitectónica, constan de 1 cuerpo, con zócalo de pintura, vanos de acento vertical, y alero de la cubierta en teja de barro. La fachada sobre la Carrera 4 consta en 1° piso de 5 vanos de puerta y 2 vanos de ventana; mientras en 2° piso consta de 5 vanos de puerta ventana con balcón de tribuna, 1 gabinete lateral extremo y 1 gabinete esquinero. La fachada sobre la calle 9 consta de 1 vano de acceso principal enmarcado en portada compuesta por 2 pilastras lisas sobre las que se apoya un dintel con friso y cornisa superior, adicionalmente se observan 4 vanos de puertas y 2 vanos de ventanas pequeños; mientras el 2° piso consta de 5 vanos de puerta ventana con tribuna y un gabinete esquinero. El sistema estructural es de muros de carga, entrepiso con estructura en madera y cubierta a 2 aguas. Los materiales de los muros con revestimiento de pañete y pintura, zócalo de pintura, carpintería de madera cuidadosamente tallada y calados en la parte superior de gabinetes y cancelos de los corredores internos. Las puertas, ventanas también en madera entablada y con molduras, gabinetes, pies derechos, barandas y celosías, cubiertas de teja de barro y pisos en tablón de gres. Exceptuando la esquina de la crujía frontal sobre la Calle 9, el inmueble hace referencia al predio 003106037016, cuyas dimensiones son: frente de 11.00 m y fondo de 26.36 m, logrando una proporción de 1 a 2.4 veces aproximadamente. Es de señalar que la respuesta de la fachada sobre la Cra 4ª tiene dos respuestas arquitectónicas que evidencian, dos periodos el siglo XIX, y principios del XX. La puerta sobre la Cra. 4ta, con arco rebajado y portada con pilares, marcan un acceso a un parte del inmueble, hoy clausurada y con reja metálica.

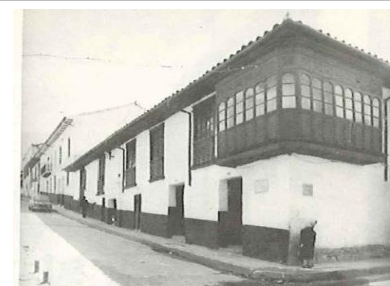
**11. FOTOGRAFÍA ANTIGUA**

Inmueble procedente de la colonia, con modificaciones sustanciales en el siglo XIX en el periodo republicano. Conforma una unidad arquitectónica con el predio colindante al lado norte, 017. Destinado para uso residencial, actualmente su uso es mixto entre comercial y residencial. Su propietario actual es Jaime Salgar Amaya. No se conoce el diseñador, ni el constructor. Desde 1936, 1953, 1976 y 2017 según aerofotografías históricas y actual, se observa un inmueble de volumen compacto con patio central en "O" y traspatio en "C". Se evidencia una intervención en el traspatio de volumen de 2 pisos, para servicios, usando el mismo lenguaje del inmueble original. No presenta solicitudes de intervención y no hay antecedentes de archivo.

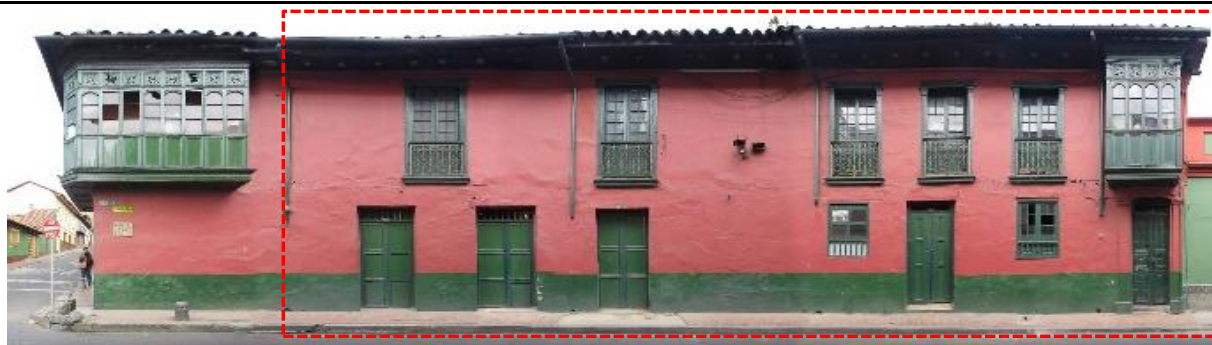
Fachada Occidente

**Valor estético:** De acuerdo con lo descrito y su valoración histórica, el inmueble puede leerse de forma integral a pesar de sus modificaciones e intervenciones, actualmente caracteriza el periodo republicano de principios del siglo XX y de la consolidación urbana de la época con remanentes del trazado tradicional. Conserva su repertorio formal caracterizado por elementos ornamentales de fachada como zócalo de pintura, alero de cubierta, carpinterías, gabinetes y cubierta de barro.
