FICHA DE INVENTARIO Y VALORACIÓN DE BIENES CULTURALES INMUEBLES

INMUEBLE No MZ 037

1.1. Nombre del Bien	CL 9 3 91	1.2. Otros nombres	N.A.
1.3. Pertenece a valoración colectiva	No	1.4. Nombre	N.A.

3.1. Departamento	Bogotá	3.2. Municipio	Bogotá D.C.
3.3. Nomenclatura	CL 9 3 91	3.4. Nomenclatura antigua	N.A.
3.5. Barrio	Centro Admin.	3.6. Código Barrio	003106
3.7. Dentro de sector urbano histórico	Si	3.8. Nombre sector urbano	Sector Urbano Antiguo
3.9. No. de manzana	037	3.10. No. de predio	017
3.11. CHIP	AAA0030NMRU	3.12. Localidad	Candelaria
3.13. Dentro de perímetro urbano	Si	3.14. UPZ	94
3.15. Nombre UPZ	Candelaria

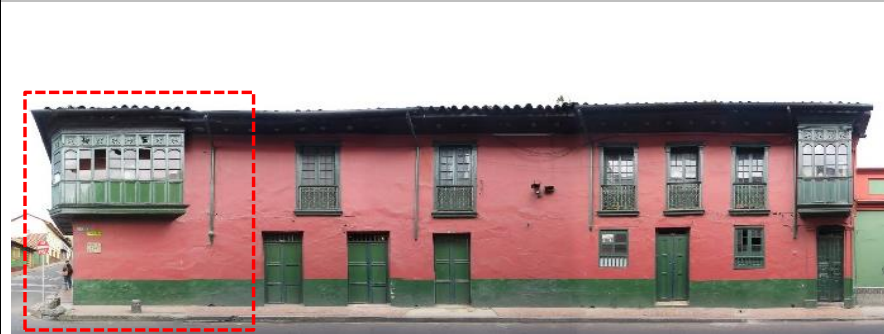
9. FOTOGRAFÍA DEL INMUEBLE

14. DESCRIPCIÓN	
<p>Conforma una unidad arquitectónica con el predio 016, constituida por un inmueble de 2 pisos, paramentado en un predio medianero y un predio esquinero con forma irregular, sus dimensiones son: frente de 23.00 m y fondo de 26.36 m, logrando una proporción de 1 a 1.14 veces aproximadamente, con frentes sobre la Carrera 4 y Calle 9. La esquina de la crujía frontal sobre la Calle 9, hace referencia al predio 003106037017, cuyas dimensiones son: frente de 12.00 m y fondo de 4.9 m, logrando una proporción de 1 a 2.4 veces aproximadamente. La ocupación de los predios se realiza a través de un volumen con patio central y un traspatio lateral. Desde la Calle 9 se ingresa por medio de una portada principal, a través de un zaguán que entrega al patio central con una pileta de piedra tallada, una de galería abierta de pies derechos en madera. Consta de un local comercial, 5 habitaciones, sala comedor, 2 bodegas y servicios. Las fachadas de la unidad arquitectónica constan de un cuerpo con zócalo de pintura, vanos verticales y remate de alero de caja sobre canes de madera: sobre la Carrera 4 consta en el primer piso de 5 vanos de puerta y 2 vanos de ventana; en el segundo piso consta de 5 vanos de puerta ventana con balcón tipo tribuna, un gabinete lateral extremo y un balcón tipo gabinete esquinero. La fachada sobre la calle 9 consta de un vano de acceso principal enmarcado por una portada compuesta de 2 pilastras lisas, sobre las que se apoya un dintel con friso y cornisa superior, 4 vanos de puerta y 2 vanos de ventana; el segundo piso consta de 5 vanos de puerta ventana tipo tribuna y un balcón tipo gabinete esquinero. El sistema estructural es de muros de carga en ladrillo con revestimiento de pañete y pintura, entrepiso con estructura en madera y cubierta a 2 aguas en teja de barro con cerchas en madera; zócalo de pintura, carpintería de madera en puertas, ventanas, gabinetes, pies derechos, barandas y celosías; y pisos en tablón de gres.</p>

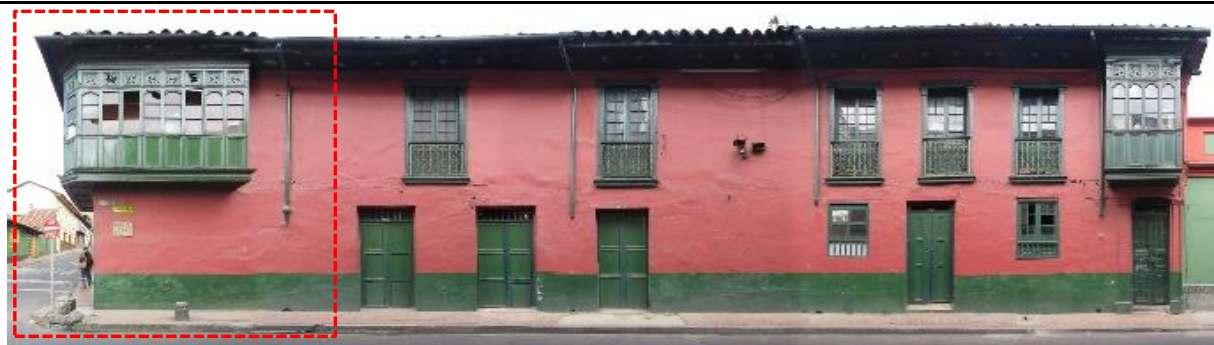
Fachada Occidente

Valor estético: De acuerdo con lo descrito y su valoración histórica, el inmueble puede leerse de forma integral a pesar de sus modificaciones e intervenciones. Es representativo del periodo Republicano de principios del siglo XX y de la consolidación urbana de la época, con remanentes del trazado tradicional. Conserva su tipología original y su repertorio formal está caracterizado por elementos ornamentales de la fachada como zócalo de pintura, remate de alero de caja, carpinterías de madera y balcones tipo gabinete, así como la cubierta en teja de barro.
