FICHA DE INVENTARIO Y VALORACIÓN DE BIENES CULTURALES INMUEBLES

| 1.1. Nombre del Bien | CL 9 3 57 | 1.2. Otros nombres | N.A. |

| 3.3. Nomenclatura | CL 9 3 57 | 3.4. Nomenclatura antigua | N.A. |
| 3.7. Dentro de sector urbano histórico | Si | 3.8. Nombre sector urbano | Sector Urbano Antiguo |

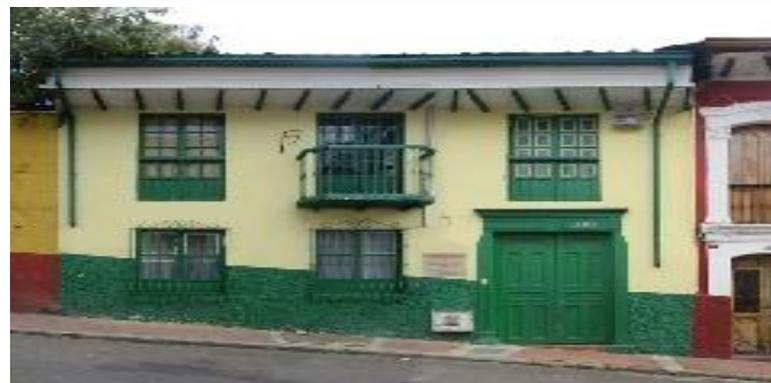
9. FOTOGRAFÍA DEL INMUEBLE

Inmueble de 2 pisos, paramentado en un predio medianero con forma irregular, cuyas dimensiones son: frente de 7.80 m y fondo de 52.50 m, logrando una proporción de 1 a 6.7 veces aproximadamente, con frente sobre la Calle 9. La ocupación del predio se realiza a través de un volumen compacto con patio lateral, traspatio cubierto con marquesina y un solar. Desde la Calle 9 se accede a la edificación a través de un corredor que entrega al patio principal de galería abierta, conformada por pie derechos en madera y escalera. El 1° piso consta de 2 oficinas, 2 aulas, 1 depósito, 3 patios y servicios; mientras el 2° piso consta de áreas destinadas para aulas y servicios a las cuales no se tuvo acceso. La fachada en general, consta de 1 cuerpo, zócalo en pañete rustico, vanos rectos de acento vertical, alero de cubierta con canes de madera a la vista; resueltas en un solo plano. El 1° piso consta de 1 vano de acceso principal con pilastras de madera laterales rematadas en friso y cornisa en madera, 2 vanos de ventana con reja forjada tipo pecho de paloma. El 2° piso consta de 3 vanos de puerta ventana de los cuales 2 con tribuna y 1 central con balcón soportado en vigas de madera. El sistema estructural es de muros de carga en ladrillo, entrepiso con estructura en madera y cubierta a 2 aguas con cerchas en madera, con reforzamiento en concreto. Los materiales de los muros son en ladrillo con revestimiento de pañete y pintura en el área que se conserva y ladrillo a la vista en el área nueva, zócalo de pañete rustico, carpintería de madera en puertas y ventanas, pie derechos, carpintería metálica en rejas, barandas de balaustres delgados lisos en hierro en las puertas ventanas de fachada, escalera con estructura de madera, pisos en baldosín de gres y cubierta de teja de barro con canal metálica.

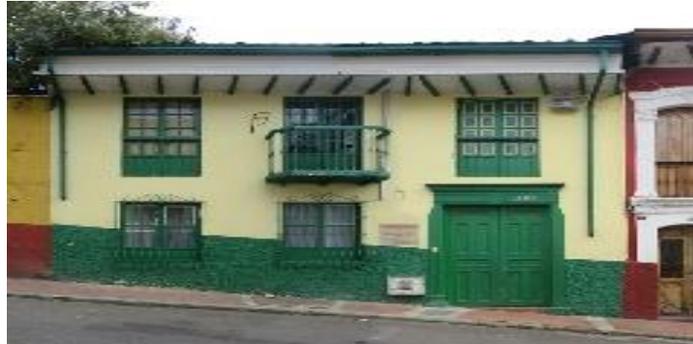
Fachada Norte

Valor estético: De acuerdo con lo descrito y su valoración histórica, a pesar de sus modificaciones e intervenciones el inmueble conserva sus dos crujías frontales y el patio principal. El costado posterior con arquitectura actual desdibuja la tipología original del predio. Es conserva elementos del periodo republicano de principios del siglo XX y de la consolidación urbana de la época con remanentes del trazado tradicional. Su repertorio formal está caracterizado por elementos ornamentales de fachada como, las carpinterías de la puerta y el 2do piso, balcón en voladizo, las barandas de las puertas ventanas y cubierta de barro. alero de cubierta en madera de listones machihembrado sobre canes de madera.
