**FICHA DE INVENTARIO Y VALORACIÓN DE BIENES CULTURALES INMUEBLES**

| 1.1. Nombre del Bien | CL 9 3 27 | 1.2. Otros nombres | N.A. |

| 3.3. Nomenclatura | CL 9 3 27 | 3.4. Nomenclatura antigua | N.A. |

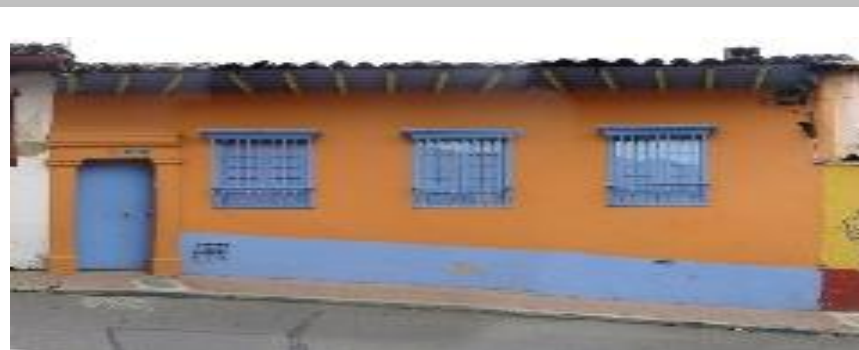
**9. FOTOGRAFÍA DEL INMUEBLE**

| | | FICHA DE INVENTARIO Y VALORACIÓN DE BIENES CULTURALES INMUEBLES | | | | USO EXCLUSIVO DEL MINISTERIO DE CULTURA | | INMUEBLE No | MZ | 037 | | | |
|---|---|---|---|---|---|---|--|---|---|---|---|--|--|
| <p>Inmueble de un piso paramentado en un predio medianero con forma irregular, cuyas dimensiones son: frente de 9.14 m y fondo de 35.60 m, logrando una proporción de 1 a 3.9 veces aproximadamente, con frente sobre la Calle 9. La ocupación del predio se realiza a través de un volumen con patio y traspatio lateral. Se ingresa a través de un zaguán que entrega al patio principal de galería abierta, de allí parte una circulación central al volumen que comunica con el traspatio, el cual se encuentra dividido en 2 partes por un muro. El primer piso consta 2 estudios con baño privado, 2 alcobas con baño privado, una sala, un comedor, una cocina, un cuarto de ropas y un baño auxiliar. La fachada consta de un cuerpo de un nivel con zócalo de pintura, remate de alero de caja sobre canes de madera a la vista. Consta de un vano de acceso principal con pilastras laterales rematadas en friso y cornisa; y 3 vanos de ventana con reja forjada tipo pecho de paloma. El sistema estructural es de muros de carga en ladrillo con revestimiento de pañete y pintura, cubierta a 2 aguas en teja de barro con estructura en madera. Carpintería de madera y metal.</p> | | | | | <b>17. RESEÑA HISTÓRICA</b> | | | | | | | | |

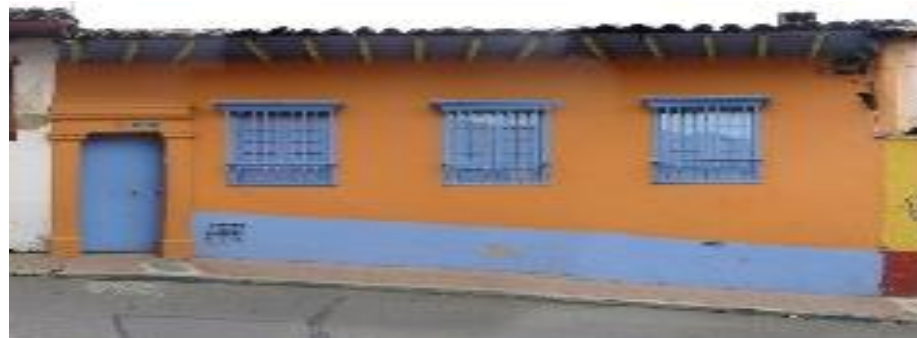
**Fachada Norte**
**Fuente:** Equipo Fotografía PEMP Patrimonio Inmueble

**Valor estetico:** De acuerdo con lo descrito y su valoración histórica, el inmueble puede leerse de forma integral a pesar de sus modificaciones e intervenciones. Es representativo del periodo Republicano de principios del siglo XX y de la consolidación urbana de la época, con remanentes del trazado tradicional. Conserva su tipología original y su repertorio formal de la fachada está caracterizado por elementos como el zócalo de pintura, remate de alero de caja sobre canes de madera, carpintería de madera y cubierta en teja de barro.
