<b>FICHA DE INVENTARIO Y VALORACIÓN DE BIENES CULTURALES INMUEBLES</b>				<b>USO EXCLUSIVO DEL MINISTERIO DE CULTURA</b>		<b>INMUEBLE No</b>		<b>MZ</b>	
				<b>Código Nacional</b>				<b>Hoja 1</b>		<b>PR</b>			
								<b>037</b>		<b>024</b>			
<b>1. DENOMINACIÓN</b>

1.1. Nombre del Bien		CL 9 3 11		1.2. Otros nombres		N.A.							
1.3. Pertenece a valoración colectiva		No		1.4. Nombre		N.A.							
<b>2. CLASIFICACIÓN TIPOLOGICA</b>

**14. DESCRIPCIÓN**  
 Inmueble de 1 piso, paramentado en un predio esquinero con forma irregular y esquina redondeada, cuyas dimensiones son: frente de 15.58 m y fondo de 33.92 m, logrando una proporción de 1 a 2.2 veces aproximadamente, con frente sobre la Calle 9. La ocupación del predio se realiza a través de un volumen compacto con patio principal cubierto con marquesina. Su uso actual es dotacional específicamente Secretaria Distrital de la Mujer. Desde la Calle 9 se accede a la edificación a través de un zaguán que entrega al patio principal de galería abierta, conformada por pie derechos en madera. Consta de 2 oficinas, áreas de exposiciones y servicios. En su costado posterior existe un volumen de 2 pisos de altura al cual no se tuvo acceso. L

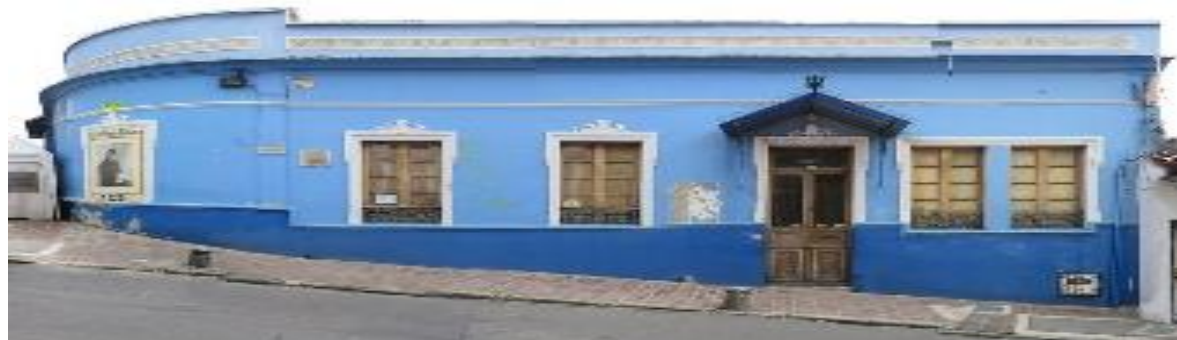
**Fachada Norte**

**Valor estético:** De acuerdo con lo descrito y su valoración histórica, el inmueble puede leerse de forma integral a pesar de sus modificaciones e intervenciones, es representativo del periodo republicano de principios del siglo XX y de la consolidación urbana de la época con remanentes del trazado tradicional. Conserva su tipología original, su repertorio formal está caracterizado por elementos ornamentales de fachada como zócalo, cornisa superior, ático, carpinterías, rejas de hierro con motivos orgánicos, así como una marquesina de hierro y vidrio que preside la puerta de acceso y cubierta de barro.
