FICHA DE INVENTARIO Y VALORACIÓN DE BIENES CULTURALES INMUEBLES				USO EXCLUSIVO DEL MINISTERIO DE CULTURA		INMUEBLE No	MZ	037
				Código Nacional				Hoja 1	PR	025

1. DENOMINACIÓN						8. LOCALIZACIÓN						
1.1. Nombre del Bien		KR 3 8 61		1.2. Otros nombres		N.A.

FICHA DE INVENTARIO Y VALORACIÓN DE BIENES CULTURALES INMUEBLES

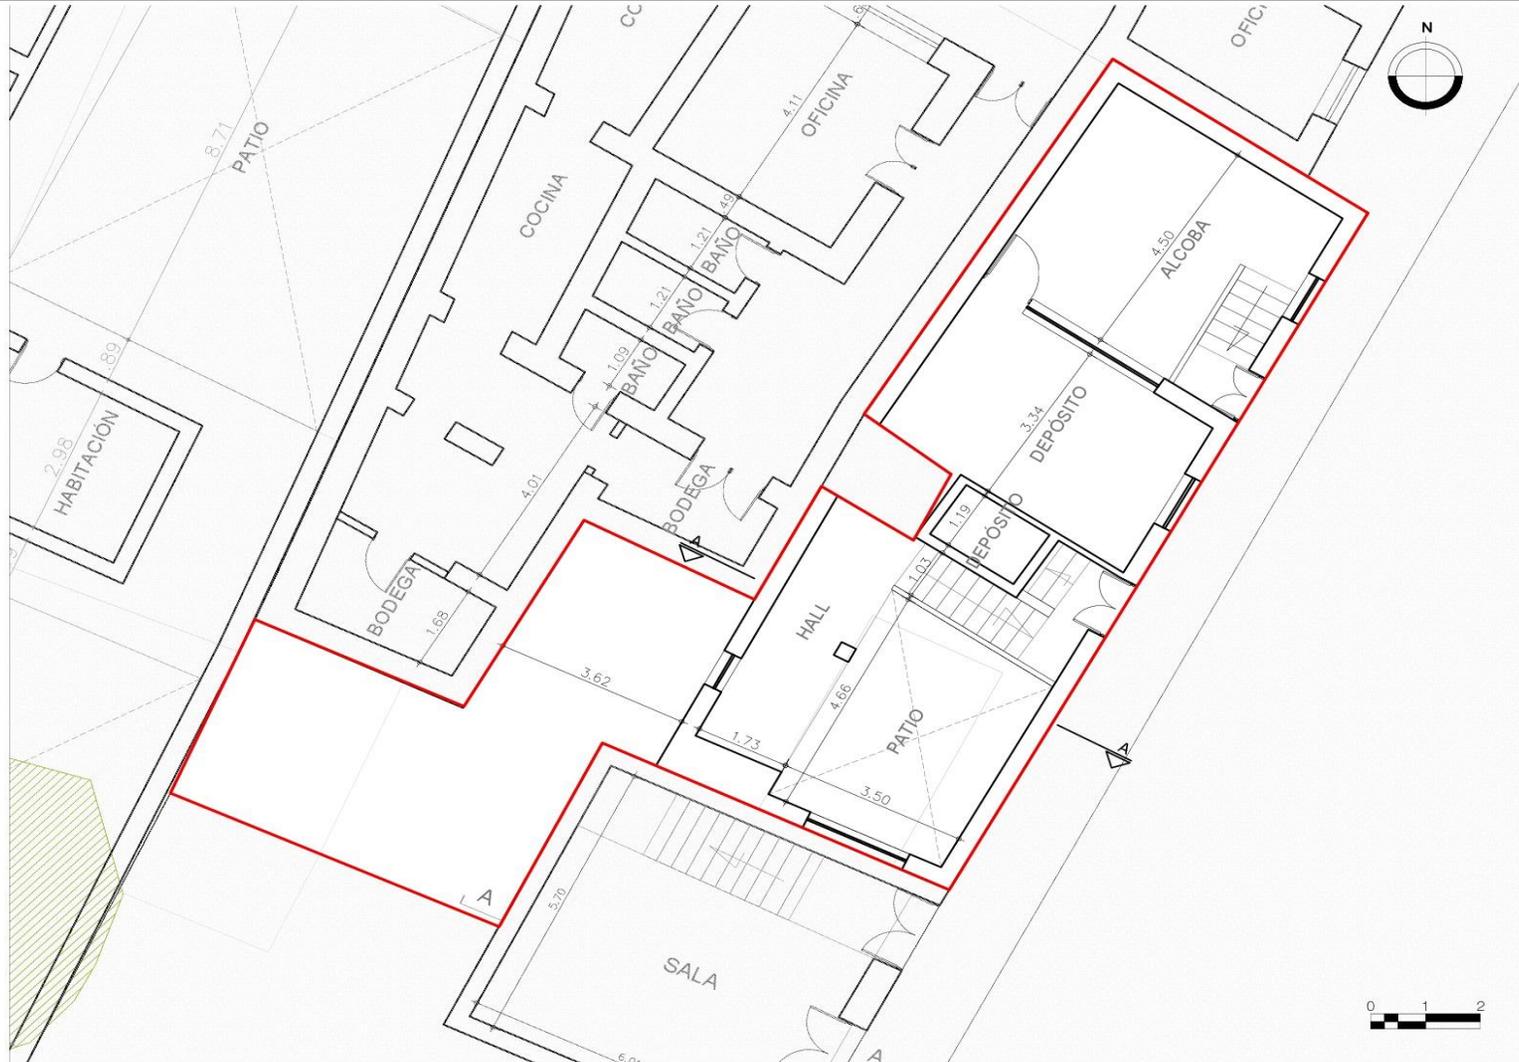
Planta primer piso

14. DESCRIPCIÓN
Inmueble de 2 pisos, paramentado en un predio medianero con forma irregular, cuyas dimensiones son: frente de 15.70 m y fondo de 13.80 m, logrando una proporción de 1 a 1.1 veces aproximadamente, con frente sobre la Carrera 3. La ocupación del predio se realiza a través de un volumen con patio lateral sobre la fachada y patio posterior. Se ingresa a través 2 accesos: cada uno conduce a una escalera recta que comunica con el mezzanine. El primer piso consta de una alcoba, 2 depósitos y un baño; además de una circulación y el patio lateral. La fachada consta de un cuerpo, vanos rectos verticales, remate de alero de caja sobre canes de madera a la vista: el primer nivel consta de un vano principal de acceso con marco de realce y cornisa superior, un vano de puerta central con decoración superior en yeso y 2 vanos de ventana de forma cuadrada con reja metálica; el segundo nivel consta de 2 vanos de ventana tipo tribuna. El sistema estructural es de muros de carga en ladrillo con revestimiento de pañete y pintura, entrepiso con estructura en madera y cubierta a 2 aguas en teja de barro con cerchas en madera. Carpintería de madera en puertas y ventanas; carpintería metálica en rejas, baranda y tribunas de la fachada.
