FICHA DE INVENTARIO Y VALORACIÓN DE BIENES CULTURALES INMUEBLES				USO EXCLUSIVO DEL MINISTERIO DE CULTURA		INMUEBLE No	MZ	037
				Código Nacional				Hoja 1	PR	026

1. DENOMINACIÓN						8. LOCALIZACIÓN						
1.1. Nombre del Bien		KR 3 8 47		1.2. Otros nombres		N.A.		   				
1.3. Pertenece a valoración colectiva		No		1.4. Nombre		N.A.

18. PLANIMETRÍA (PLANTA ARQUITECTÓNICA)

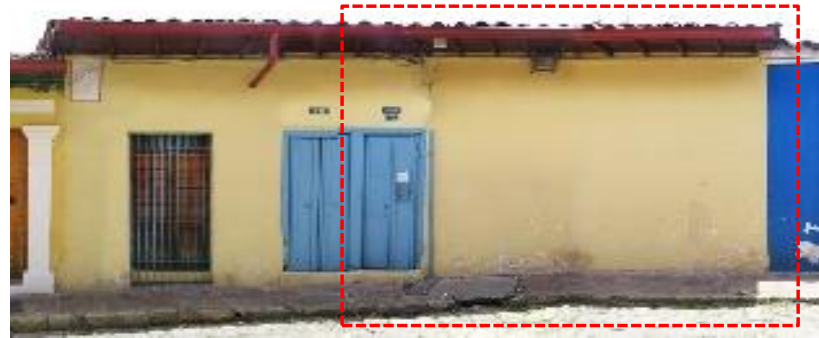
Fachada Oriente

Valor estético: De acuerdo con lo descrito y su valoración histórica, el inmueble puede leerse de forma integral a pesar de sus modificaciones e intervenciones. Es representativo del periodo Republicano de principios del siglo XX y de la consolidación urbana de la época, con remanentes del trazado tradicional. Conserva su tipología original y su repertorio formal está caracterizado por elementos de la fachada como el remate de alero de caja sobre canes de madera a la vista, carpintería de madera y cubierta en teja de barro.
