FICHA DE INVENTARIO Y VALORACIÓN DE BIENES CULTURALES INMUEBLES

1.1. Nombre del Bien	KR 3 8 5	1.2. Otros nombres	N.A.
1.3. Pertenece a valoración colectiva	No	1.4. Nombre	N.A.

3.1. Departamento	Bogotá	3.2. Municipio	Bogotá D.C.
3.3. Nomenclatura	KR 3 8 5	3.4. Nomenclatura antigua	N.A.
3.5. Barrio	Centro Admin.	3.6. Código Barrio	003106
3.7. Dentro de sector urbano histórico	Si	3.8. Nombre sector urbano	Sector Urbano Antiguo
3.9. No. de manzana	037	3.10. No. de predio	032
3.11. CHIP	AAA0030NNJZ	3.12. Localidad	Candelaria
3.13. Dentro de perímetro urbano	Si	3.14. UPZ	94
3.15. Nombre UPZ	Candelaria

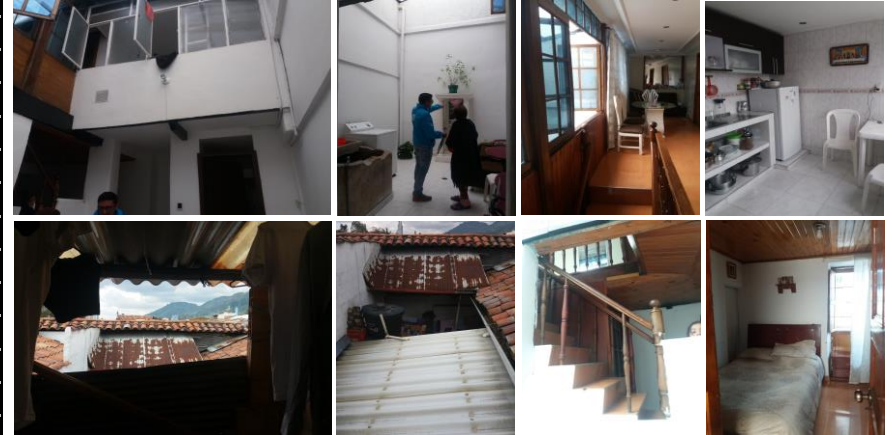
16. FOTOGRAFÍAS INTERIORES

Inmueble de 2 pisos y un sótano paramentado en dos predios medianeros con forma rectangular, sus dimensiones totales son: frente de 9,4 m y fondo de 9.16 m, logrando una proporción de 1 a 1 veces aproximadamente, con frente sobre la Carrera 3. El inmueble consiste en un volumen con patio posterior; sin embargo, actualmente se encuentra subdividido en 2 unidades residenciales, la vivienda del lado sur hace referencia al predio 032, sus dimensiones son: frente de 4,6 m y fondo de 8,75 m. Cada vivienda cuenta con un hall de acceso que conduce al patio posterior. La fachada consta de un cuerpo de 2 niveles cuyo sobrecimiento de piedra se encuentra a la vista, cuenta con vanos verticales y remate en alero. El primer piso consta de 3 vanos de acceso, el del lado norte conserva pilastras de ladrillo laterales; el segundo piso cuenta con 3 vanos de ventanas, el del lado norte mantiene un marco tipo cajón de madera. El sistema estructural es de muros de carga en ladrillo, y entrepiso y cubierta en estructura de madera. La mayor parte de las carpinterías, al igual que la escalera, son también en madera.

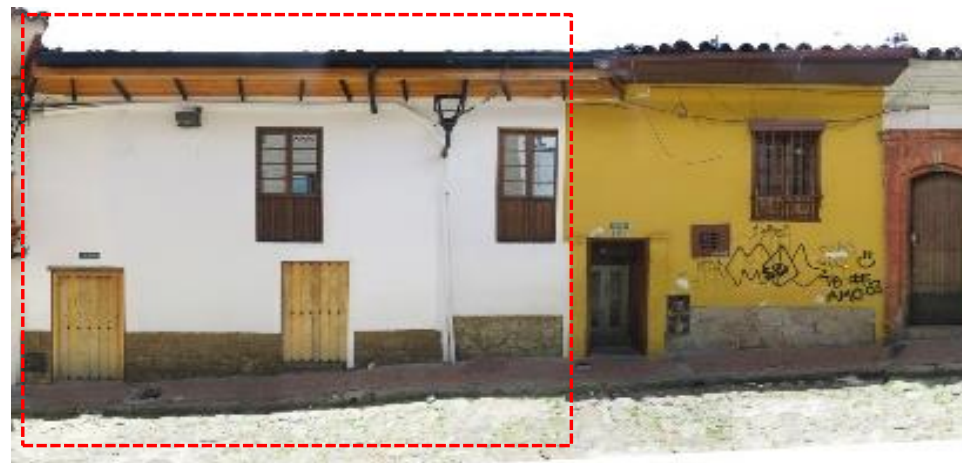
Fachada Oriente

Valor estético: De acuerdo con lo descrito y su valoración histórica, el inmueble puede leerse de forma integral a pesar de sus modificaciones. Su fachada cuenta con elementos tradicionales de las viviendas del periodo republicano, tales como: sobrecimiento de piedra a la vista, vanos rectangulares con carpintería de madera, y remate en alero sobre canes a la vista. La similitud de su composición con los inmuebles colindantes, permite la conformación de un perfil urbano homogéneo.
