FICHA DE INVENTARIO Y VALORACIÓN DE BIENES CULTURALES INMUEBLES

1.1. Nombre del Bien	KR 12 A 10 2	1.2. Otros nombres	N.A.
1.3. Pertenece a valoración colectiva	No	1.4. Nombre	N.A.

3.1. Departamento	Bogotá	3.2. Municipio	Bogotá D.C.
3.3. Nomenclatura	KR 12 A 10 2	3.4. Nomenclatura antigua	N.A.
3.5. Barrio	Santa Inés	3.6. Código Barrio	003107
3.7. Dentro de sector urbano histórico	No	3.8. Nombre sector urbano	N.A.
3.9. No. de manzana	016	3.10. No. de predio	005
3.11. CHIP	AAA0030PJSY	3.12. Localidad	Santa Fé
3.13. Dentro de perímetro urbano	Si	3.14. UPZ	93
3.15. Nombre UPZ	Las Nieves

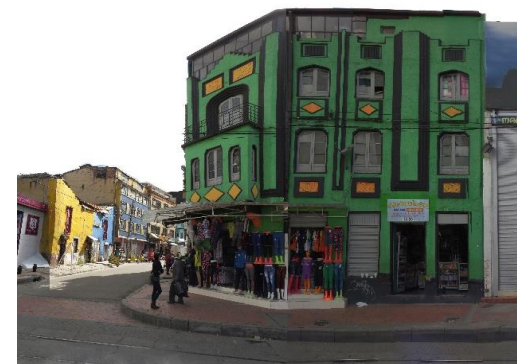
9. FOTOGRAFÍA DEL INMUEBLE

Inmueble de 4 pisos y sótano paramentado en un predio esquinero ochavado, con forma irregular, cuyas dimensiones son: frente de 7.59 m y fondo de 9.90 m, logrando una proporción de 1 a 1.3 veces aproximadamente, con frentes sobre la Carrera 12 A y Calle 10. La ocupación del predio se realiza a través de un volumen compacto. Su uso actual es comercial y de bodegas. El 1° piso consta de 3 locales y 1 acceso a pisos superiores. Las fachadas constan de 3 cuerpos, basamento, cuerpo medio y ático; paramentadas, cuentan con un balcón en la esquina. La fachada sobre la Carrera 12 A está estructurada en 2 ejes marcados por vanos de puertas y ventanas con ornamentación y arcos rematados en forma de piñón. La esquina tiene iguales características con un sólo eje y un balcón adicional en el segundo nivel. La fachada sobre la Calle 10 está estructurada en 3 ejes con iguales características ornamentales. El sistema estructural es de muros de carga en ladrillo con acabado de pañete y pintura, carpintería metálica y de madera, ornamentación metálica y cubierta inclinada.

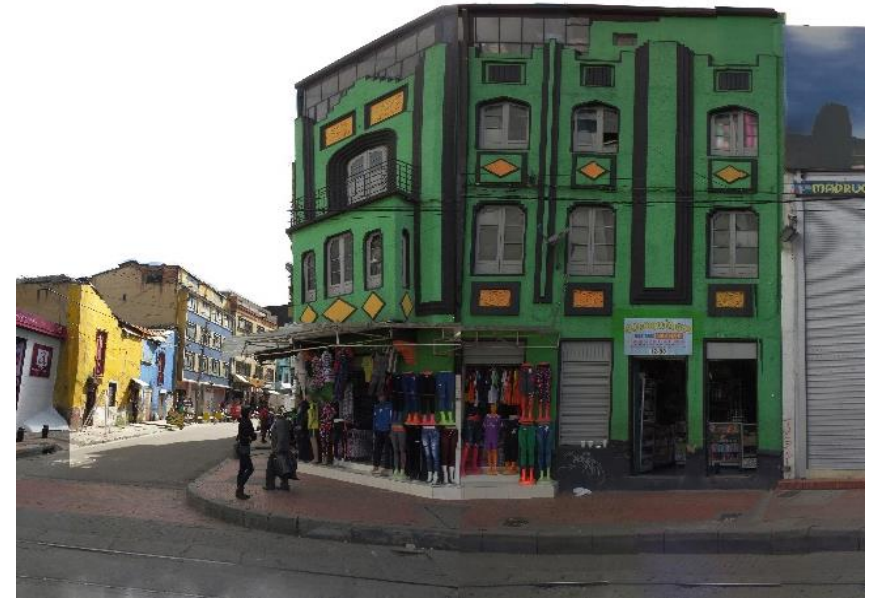
Fachada Sur

Valor estético: El inmueble hace parte de un conjunto de edificaciones de la transición con influencia art decó en el perfil urbano de la manzana, con remanentes del trazado original. Conserva características de fachada como decoración geométrica y acentuación de líneas verticales como principio compositivo, homogeneidad en la forma de vanos.
