FICHA DE INVENTARIO Y VALORACIÓN DE BIENES CULTURALES INMUEBLES
USO EXCLUSIVO DEL MINISTERIO DE CULTURA

INMUEBLE No MZ 016

1.1. Nombre del Bien	KR 12 A 10 86	1.2. Otros nombres	N.A.
1.3. Pertenece a valoración colectiva	No	1.4. Nombre	N.A.

3.1. Departamento	Bogotá	3.2. Municipio	Bogotá D.C.
3.3. Nomenclatura	KR 12 A 10 86	3.4. Nomenclatura antigua	N.A.
3.5. Barrio	Santa Inés	3.6. Código Barrio	003107
3.7. Dentro de sector urbano histórico	No	3.8. Nombre sector urbano	N.A.
3.9. No. de manzana	016	3.10. No. de predio	013
3.11. CHIP	AAA0030PKBR	3.12. Localidad	Santa Fé
3.13. Dentro de perímetro urbano	Si	3.14. UPZ	93
3.15. Nombre UPZ	Las Nieves

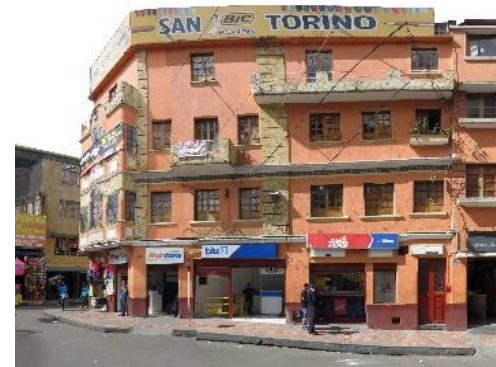
9. FOTOGRAFÍA DEL INMUEBLE

14. DESCRIPCIÓN												   											
<p>Inmueble de 4 pisos, sótano y terraza paramentado en un predio esquinero con esquina ochavada y forma irregular, cuyas dimensiones son: frente de 12.60 m y fondo de 8.18 m, logrando una proporción de 1 a 0,64 veces aproximadamente, con frentes sobre la Carrera 12 y la Carrera 12 A. La ocupación del predio se realiza a través de un volumen compacto. Su uso actual es comercial en primer piso. Desde la calle se accede a los locales comerciales y a 3 puntos de circulación vertical. El 1º piso consta de 4 locales comerciales, los pisos superiores se usan como bodega. Las fachadas constan de 3 cuerpo: basamento, cuerpo medio y remate; resueltas en el plano de paramento con un volumen en voladizo en la esquina y balcones intercalados. El remate está cubierto por una valla publicitaria que al parecer esconde una construcción nueva retrocedida. El sistema estructural es de muros de carga en ladrillo con pañete y pintura, entresijos en madera y cubierta inclinada.</p>												<p>Fuente: Equipo Levantamientos PEMP Patrimonio Inmueble</p>

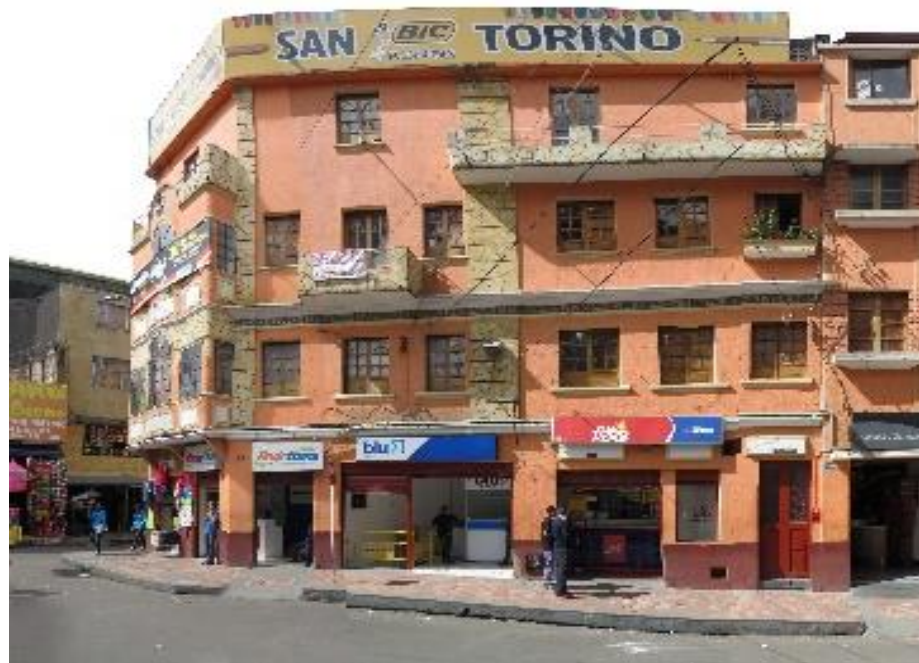
Fachada Occidente
Fuente: Equipo Levantamientos PEMP Patrimonio Inmueble

Valor estético: Este inmueble hace parte de un conjunto de edificaciones con características de la transición y de la consolidación urbana de la época, con remanentes del trazado original, conserva las características ornamentales de fachada como basamento, cuerpo medio y remate, elementos. Acabado en piedra resaltando estructura sobresaliente de fachada. Manejo de balcones en forma alternada con barandas en ornamentación guardando un ritmo constante.
