### FICHA DE INVENTARIO Y VALORACIÓN DE BIENES CULTURALES INMUEBLES

<b>1. DENOMINACIÓN</b>				
1.1. Nombre del Bien	KR 12 10 79	1.2. Otros nombres	N.A.	
1.3. Pertenece a valoración colectiva	No	1.4. Nombre	N.A.	
<b>2. CLASIFICACIÓN TIPOLOGICA</b>

Diligenció:	PEMP Patrimonio Inmueble	Código de identificación	Hoja 1
	Fecha:	2016-2017	003107016014	de 5
	Revisó:	PEMP Patrimonio Inmueble		
	Fecha:	2018

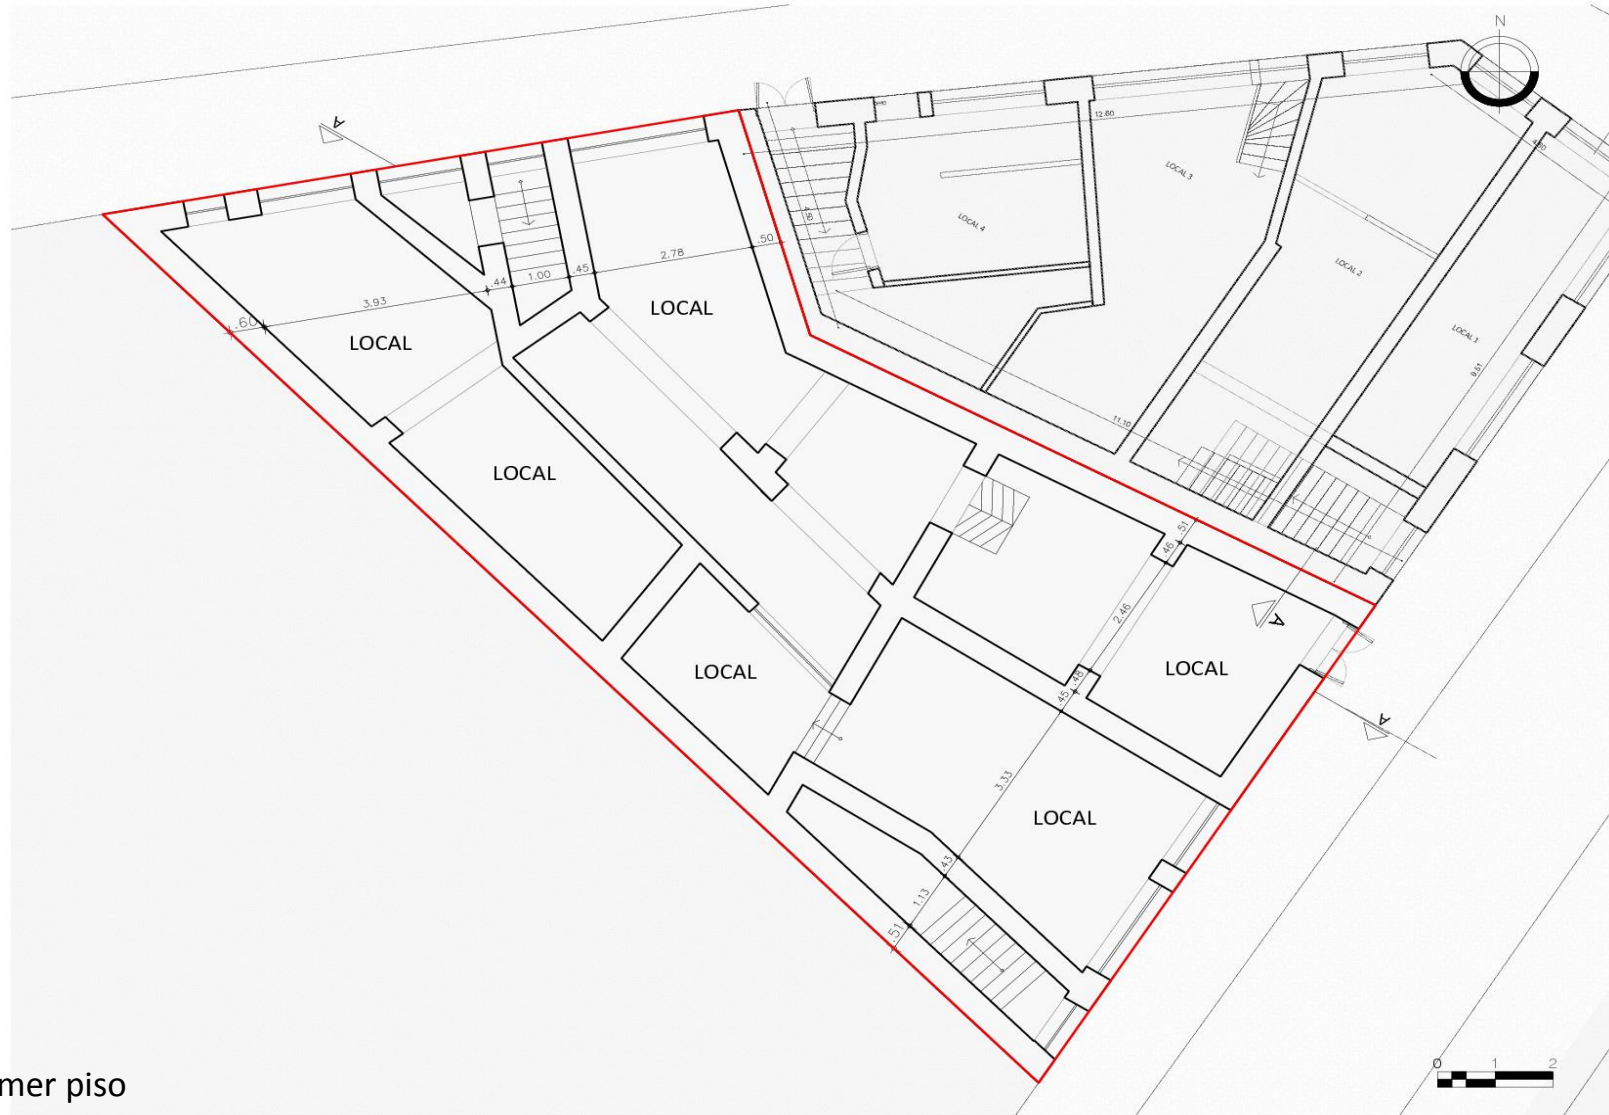
Planta primer piso

Inmueble de 4 pisos paramentado en un predio medianero con forma irregular, cuyas dimensiones son: frente de 11.2 m y fondo de 19.7 m, logrando una proporción de 1 a 1.7 veces aproximadamente, con frentes sobre la Carrera 12 y la Carrera 12 A. La ocupación del predio se realiza a través de un volumen compacto. Su uso actual es comercial y bodegas. El 1° piso consta de 4 locales comerciales, los pisos superiores se usan como bodegas. Las fachadas constan de 3 cuerpos, basamento, cuerpo medio y remate. Están resueltas en dos planos: un plano de paramento y uno sobresaliente. Sobre la Carrera 12, la fachada está estructurada en 3 ejes marcados por vanos de ventas y con antepecho en piedra. El primer cuerpo consta de 4 vanos de acceso, el cuerpo medio consta de 3 vanos de ventana por piso y un balcón corrido que abarca los vanos. El remate es una cornisa. La fachada por la Carrera 12 A está estructurada en 5 ejes marcados por vanos de ventas y puertas. El primer cuerpo consta de 4 vanos de acceso y 1 vano de ventana; el cuerpo medio consta de 7 vanos de ventanas por piso con un balcón corrido curvo. El remate es una construcción adicional con 3 vanos de ventana. El sistema estructural es de muros de carga en ladrillo con pañete y pintura, entrepiso en madera y cubierta inclinada. Pisos en enchape, cornisas y dinteles en piedra, carpintería metálica.

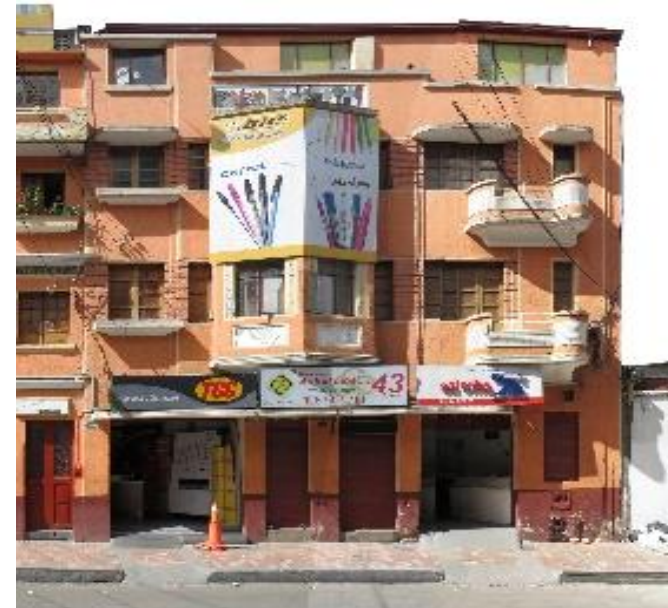
Fachada Occidente

Valor estético: Este inmueble hace parte de un conjunto de edificaciones con características de la transición y de la consolidación urbana de la época, con remanentes del trazado original, conserva las características ornamentales de fachada como basamento, cuerpo medio y remate, elementos. Acabado en piedra en antepechos, cornisas y detalles en balcones curvos con texturas en pañete. Sobre posición de ladrillo en tramos de ventana. Acabado en piedra de volúmenes salientes de fachada y carpintería metálica.
