<b>FICHA DE INVENTARIO Y VALORACIÓN DE BIENES CULTURALES INMUEBLES</b>		<b>USO EXCLUSIVO DEL MINISTERIO DE CULTURA</b>		INMUEBLE No	MZ	020	
		Código Nacional				Hoja 1	PR	007	
<b>1. DENOMINACIÓN</b>				<b>8. LOCALIZACIÓN</b>

1.1. Nombre del Bien	CL 11 11 38	1.2. Otros nombres	N.A.

3.1. Departamento	Bogotá	3.2. Municipio	Bogotá D.C.						
3.3. Nomenclatura	CL 11 11 38	3.4. Nomenclatura antigua	N.A.						
3.5. Barrio	Santa Inés	3.6. Código Barrio	003107

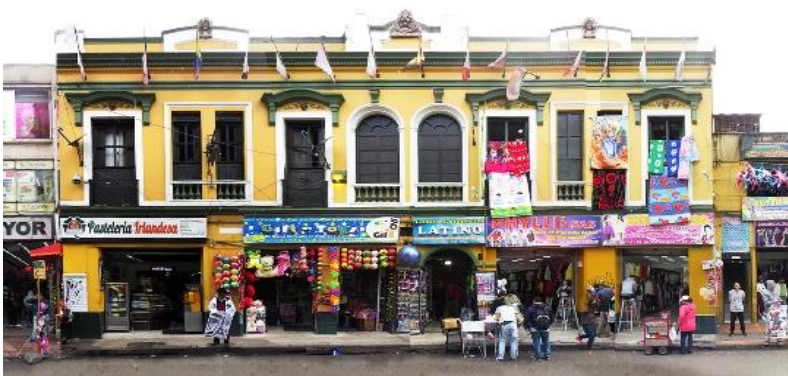
6.8. Aplicable a	N.A.								
<b>7. OBSERVACIONES</b>									
N.A.									
				<b>9. FOTOGRAFÍA DEL INMUEBLE</b>		<b>11. FOTOGRAFÍA ANTIGUA</b>

Inmueble de 2 pisos paramentado en un predio medianero con forma irregular, cuyas dimensiones son: frente de 18.4 m y fondo de 19.2 m, logrando una proporción de 1 a 1.0 veces aproximadamente, con frente sobre la Carrera 11. La ocupación del predio se realiza a través de un volumen compacto, sin aislamientos ni patios. Su uso actual es comercial. El 1° piso consta de 4 locales comerciales. La fachada consta de 2 cuerpos diferenciados por una cornisa, con vanos verticales, alero decorativo, ático y zócalo. El primer cuerpo lo componen 6 vaos de acceso a los diferentes locales comerciales, todos ellos modificados en función del uso comercial. El segundo cuerpo se compone de 10 vanos: los dos centrales rematados en arco de medio punto con sobre marcos, molduras y balaustradas; los dos siguientes y los dos de los extremos son vanos rectangulares con sobre marco y cornisas elaboradas; y los 4 vanos de los extremos medios son vanos rectangulares pareados con sobremarco y balaustradas. Posee un ático curvo modulado en 3 cuerpos con machones a manera de remate. El sistema estructural es combinado entre muros de carga en adobe y ladrillo y un sistema aporticado en concreto, entrepiso y cubierta inclinada.

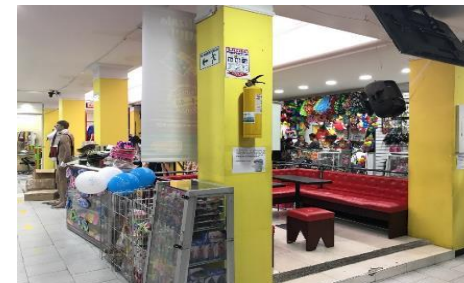
**16. FOTOGRAFÍAS INTERIORES**

Inmueble construido en las primeras décadas del siglo XX, correspondiente al periodo republicano. Destinado para vivienda, en la actualidad es comercio. Es propiedad de Jaime Granada Bedoya. No se conocen datos de autor, diseñador y/o constructor. Se evidencian algunas modificaciones en el interior como el cubrimiento del patio central, el cambio de sistema constructivo de muros portantes a pórticos y placas de concreto, cielos rasos en concreto y la construcción de tres nuevas escaleras reubicadas en concreto. Cambio de la división interior de vivienda original lo cual pudo conllevar a demoliciones interiores y realización de nuevos muros. A nivel de cubierta se modificó la forma y se remplazaron materiales. La tipología del inmueble era de patio central, actualmente es un volumen compacto. No se conocen datos de solicitudes de intervención ni de antecedentes de archivo de las modificaciones encontradas.

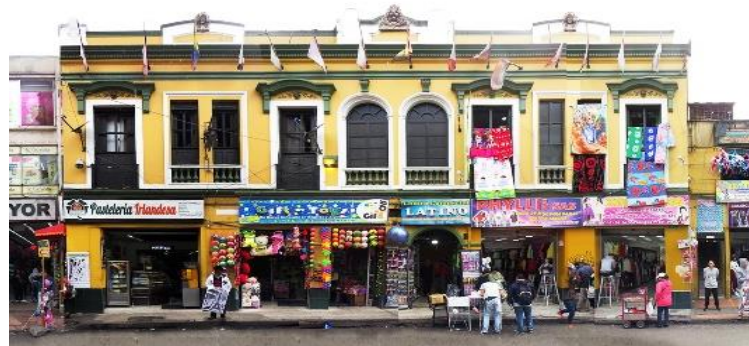
Fachada Sur

**Valor estético:** Este inmueble hace parte de un conjunto de edificaciones con características republicanas y de consolidación urbana de la época, con remanentes del trazado original, conserva elementos ornamentales en fachada como: la diferenciación de vanos con arcos y vanos verticales, sobre marcos, cornisas, molduras en alfajías, ático con muro curvo, carpinterías talladas originales en el nivel superior.
