FICHA DE INVENTARIO Y VALORACIÓN DE BIENES CULTURALES INMUEBLES

1.1. Nombre del Bien	KR 11 10 99	1.2. Otros nombres	N.A.
1.3. Pertenece a valoración colectiva	No	1.4. Nombre	N.A.

3.1. Departamento	Bogotá	3.2. Municipio	Bogotá D.C.
3.3. Nomenclatura	KR 11 10 99	3.4. Nomenclatura antigua	N.A.
3.5. Barrio	Santa Inés	3.6. Código Barrio	003107
3.7. Dentro de sector urbano histórico	No	3.8. Nombre sector urbano	N.A.
3.9. No. de manzana	021	3.10. No. de predio	028
3.11. CHIP	AAA0030RFZE	3.12. Localidad	Santa Fé
3.13. Dentro de perímetro urbano	Si	3.14. UPZ	93
3.15. Nombre UPZ	Las Nieves

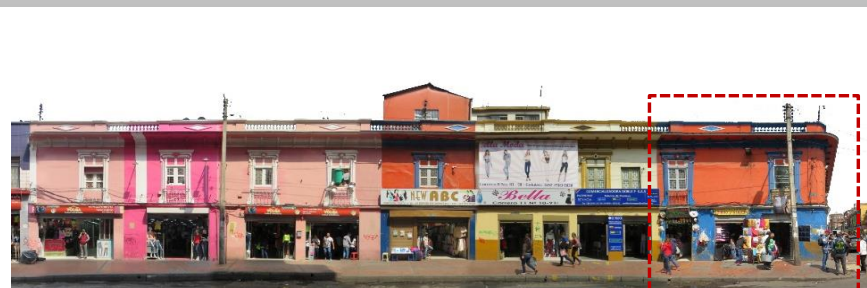
9. FOTOGRAFÍA DEL INMUEBLE

Hace parte de una unidad arquitectónica de un inmueble de 3 pisos paramentado en varios predios, las dimensiones de la unidad son: frente de 44 m y fondo de 14,5 m, logrando una proporción de 1 a 0.3 veces aproximadamente, con frente sobre la Calle 11 y la carrera 11. Las medidas del predio 028 son: frente de 5,50 m y fondo de 8,53 m, logrando una proporción de 1 a 1,55 veces aproximadamente, con frentes sobre la Carrera 11 y Calle 11. Esta subdivisión corresponde a un local comercial al que se accede tanto por la calle como por la carrera y consta de una escalera de dos tramos en forma de L al fondo del primer piso. Las fachadas de la unidad constan de 2 cuerpos, correspondientes al inmueble original y diferenciados por una cornisa, con vanos verticales, cornisa modulada por canchillos y remate en ático compuesto con secciones de balastradas en cemento. Las fachadas están paramentadas y estructuradas por 12 ejes de vanos, 3 por el norte y 9 por el oriente. En primer piso cuenta con 16 vanos de acceso sin ninguna relación de proporciones con los del 2° piso, posiblemente ampliaciones de antiguos vanos verticales, de los cuales 3 se ubican por el costado norte. En segundo cuerpo, correspondiente al segundo piso, se conservan los 12 vanos de puerta ventana originales, con marcos moldurados con elementos decorativos florales, cornisa y adorno en el dintel; estos cuentan además con una baranda en forja a ras de muro. Un tercer cuerpo añadido, corresponde al tercer piso construido posteriormente en varios volúmenes de acuerdo con las necesidades de cada predio, y sin ninguna relación formal con los niveles originales. El sistema estructural es de muros de carga en ladrillo con pañete y pintura, entrepiso de madera y cubierta a dos aguas en teja de barro y teja de fibrocemento. Las carpinterías en fachada son metálicas.

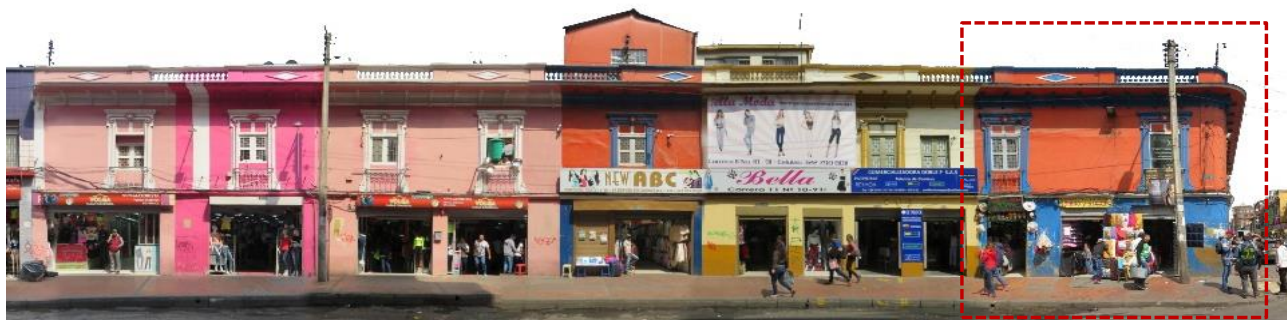
Fachada Oriental

Valor estético: La unidad arquitectónica es una de las construcciones más antiguas de la manzana, conservando vanos y ornamentos de la época que enriquecen la imagen de los perfiles urbanos, como son sus vanos de ventana de segundo piso con marco de pañete y un adorno de yeso en su clave, su cornisa de remate con ménsulas y su ático con balaustrada en secciones.
