**FICHA DE INVENTARIO Y VALORACIÓN DE BIENES CULTURALES INMUEBLES**
**USO EXCLUSIVO DEL MINISTERIO DE CULTURA**

1.1. Nombre del Bien	CL 11 10 58	1.2. Otros nombres	N.A.
1.3. Pertenece a valoración colectiva	No	1.4. Nombre	N.A.

3.1. Departamento	Bogotá	3.2. Municipio	Bogotá D.C.
3.3. Nomenclatura	CL 11 10 58	3.4. Nomenclatura antigua	N.A.
3.5. Barrio	Santa Inés	3.6. Código Barrio	003107
3.7. Dentro de sector urbano histórico	No	3.8. Nombre sector urbano	N.A.
3.9. No. de manzana	026	3.10. No. de predio	007
3.11. CHIP	AAA0030RXXSY	3.12. Localidad	Santa Fé
3.13. Dentro de perímetro urbano	Si	3.14. UPZ	93
3.15. Nombre UPZ	Las Nieves

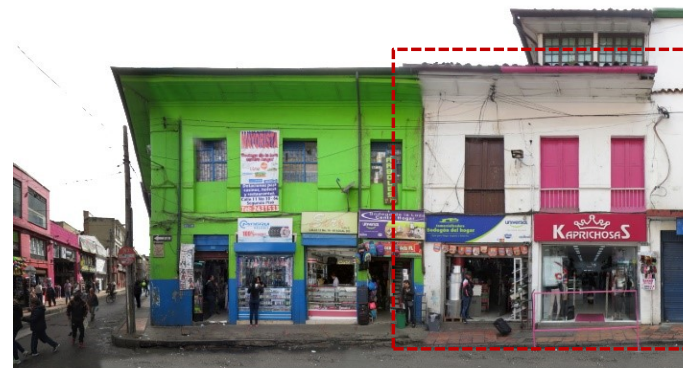
**9. FOTOGRAFÍA DEL INMUEBLE**

13.7. Teléfono	No documentado		No documentado								
13.8. Correo electrónico	No documentado		No documentado								
<b>14. DESCRIPCIÓN</b>				Fuente: No documentado							
<p>Formó parte de una unidad arquitectónica con los predios 003107026008 y 003107026009, colindantes por sus lados occidente y norte, sin embargo, hoy sus leguajes arquitectónicos no son similares, aunque comparten la cubierta y la proporción de los vanos de las ventanas del 2do piso en tanto que el primer piso ha modificado sus vanos para dar paso a locales comerciales. El inmueble de 2 pisos paramentado en 3 predios, 2 medianeros y uno esquinero, sus dimensiones son: frente de 27.70 m y fondo de 18.40 m, logrando una proporción de 1 a 1.5 veces aproximadamente, con frente sobre la Calle 11 y la Carrera 11. La ocupación del predio 007, es en predio medianero con dos grandes locales en el primer piso con acceso desde la Calle 11, cuyas dimensiones son: frente de 7.70 m y fondo de 22.10 m, logrando una proporción de 1 a 2.8 veces aproximadamente. El inmueble en general consta de en primer piso dividido en 4 partes, la primera corresponde a 2 grandes locales comerciales a los que se accede desde la Calle 11 ( este es el predio que se analiza), la segunda es un local esquinero que posee acceso desde la Calle y la Carrera y cuenta con una escalera recta, la tercera es una sucesión de 4 locales comerciales a los que se accede desde la Carrera 11, y finalmente una cuarta sección que corresponde a un pasaje comercial con segundo piso y un deposito en el fondo. La fachada sobre la Calle 11 consta de 2 cuerpos con vanos verticales y alero. Cada cuerpo consta de 6 vanos rectangulares, en el caso del segundo cuerpo 3 son tribunas. La fachada sobre la Carrera 11 igualmente es de 2 cuerpos con alero, sin embargo se encuentra dividida en 2 secciones verticales, una en la esquina que cuenta con 3 vanos de acceso en el primer piso y un vano de ventana en el segundo. La segunda sección, que es la que mejor se conserva, cuenta en su primer piso con 6 vanos de acceso y en el segundo con 3 balcones y 2 venas en su intermedio que han sido modificadas, estos últimos vanos cuenta con cornisas superiores y marcos de molduras. El sistema estructural es de muros de carga, entrepiso de madera y mezzanine en madera y cubierta inclinada. Los materiales de los muros son en adobe y ladrillo y su cubierta es de asbesto cemento.</p>				<b>17. RESEÑA HISTÓRICA</b>

**Valor estético:** De acuerdo con lo descrito y su valoración histórica, el inmueble no puede leerse de forma integral debido a sus modificaciones espaciales, a nivel de perfil urbano este inmueble es solo una parte de lo que fuera el inmueble original, por lo tanto comparte estructura de cubierta y muros. Su lenguaje arquitectónico es modesto, hace parte de un conjunto de edificaciones con características republicanas y de la consolidación urbana de la época, con remanentes del trazado original, conserva las características ornamentales de fachada como el alero de cubierta, cornisas de remate, vanos de puertas y ventanas correspondientes a un ejes de composición similar, vanos rectangulares, y zócalo pintado. Conserva su sistema constructivo original de muros de adobe con pañete y acabado en pintura. Su estado de conservación es parcial, se le han realizado mantenimiento preventivo a la cubierta y pañetes de fachada.
