FICHA DE INVENTARIO Y VALORACIÓN DE BIENES CULTURALES INMUEBLES
USO EXCLUSIVO DEL MINISTERIO DE CULTURA

INMUEBLE No MZ 011

1.1. Nombre del Bien	CL 18 12 85	1.2. Otros nombres	N.A.
1.3. Pertenece a valoración colectiva	No	1.4. Nombre	N.A.

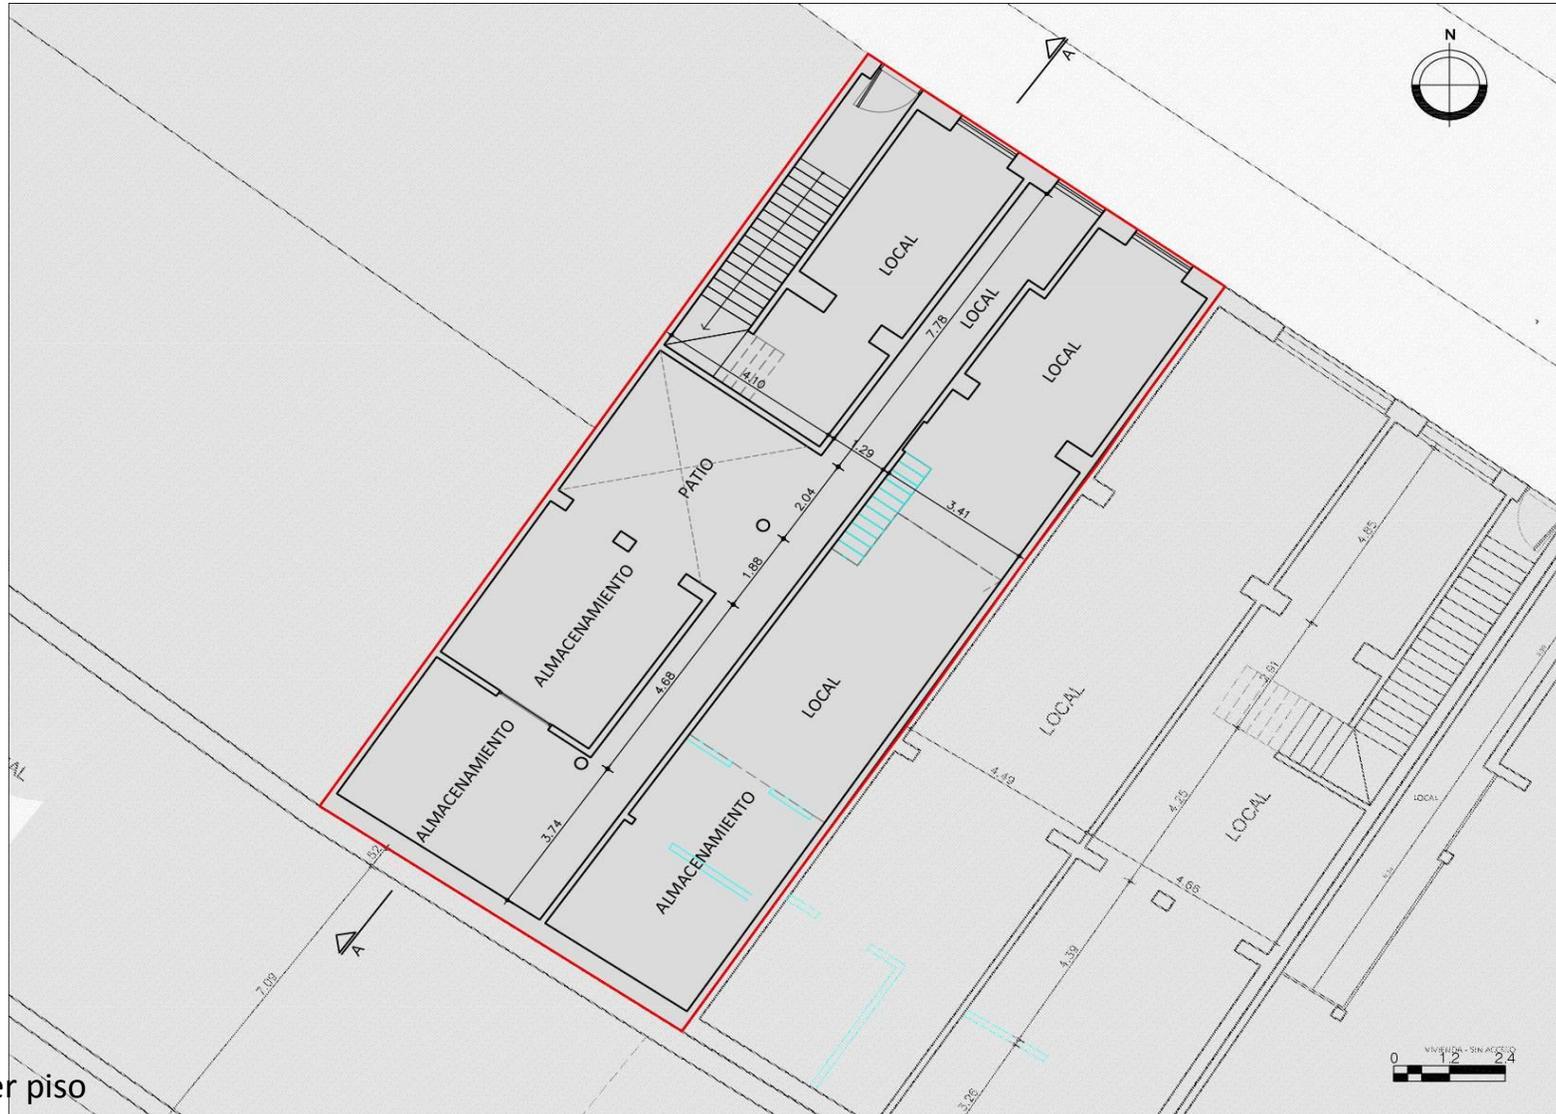
Planta primer piso

14. DESCRIPCIÓN	
<p>Inmueble de 2 pisos paramentado en un predio medianero con forma rectangular, cuyas dimensiones son: frente de 9.40 m y fondo de 20.90 m, logrando una proporción de 1 a 2.2 veces aproximadamente, con frente sobre la Calle 18. La ocupación del predio se realiza a través de un volumen con patio central y patio posterior esquinero actualmente cubiertos. Desde la Calle 18 se accede a la edificación, a través de un zaguán que entrega al patio principal que a su vez conduce hacia patio posterior. El 1º piso consta de 4 locales comerciales y servicios. En el local del costado sur de la fachada se encuentra una escalera en madera; mientras el 2º piso contiene áreas para almacenamiento de mercancía tipo bodega. La fachada consta de 2 cuerpos divididos por cornisa que marca el entrepiso, 4 vanos de acceso de acento vertical y 4 vanos de puertaventana de acento vertical con marco de realce y remate en arco rebajado; balcón de tribuna con baranda en madera y balaustres torneados; cornisa superior, cubierta de alero entablado y zócalo almohadillado; resuelta en un solo plano. Su uso actual es comercial. El sistema estructural es de muros de carga, entrepiso en madera y cubierta a 2 aguas con estructura de madera. Los materiales de los muros son en ladrillo con revestimiento de pañete y pintura, carpintería de madera en ventanas y barandas de tribuna, carpintería metálica en puertas y rejas de acceso, pisos en baldosin de cemento, cubierta en teja de barro con canal metálica, cielorraso interior en chusque, pañete y pintura; y escalera de madera.</p>

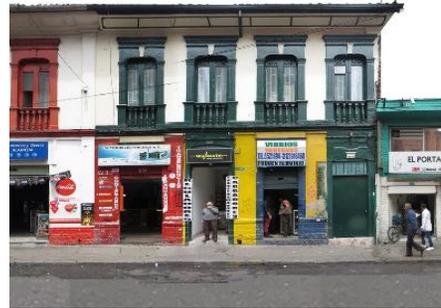
Fachada Norte

Valor estético: De acuerdo con lo descrito y su valoración histórica, el inmueble puede leerse de forma integral a pesar de sus modificaciones e intervenciones y se evidencia en el 2° piso. Hace parte de un paisaje urbano y en especial de la manzana como un edificio representativo del período de republicano, haciendo parte de la consolidación urbana actual. La composición en fachada con influencia decorativa como su ritmo y proporción entre vanos y muros, la axialidad entre la horizontalidad marcada con cornisas y el juego en la dimensión y uso de los vanos, la ornamentación aun presente en la fachada como: zócalo almohadillado, marcos de realce en vanos, cornisas y alero de cubierta.
