FICHA DE INVENTARIO Y VALORACIÓN DE BIENES CULTURALES INMUEBLES
USO EXCLUSIVO DEL MINISTERIO DE CULTURA

INMUEBLE No	MZ	011
Hoja 1	PR	017

1.1. Nombre del Bien	CL 18 12 73	1.2. Otros nombres	N.A.
1.3. Pertenece a valoración colectiva	No	1.4. Nombre	N.A.

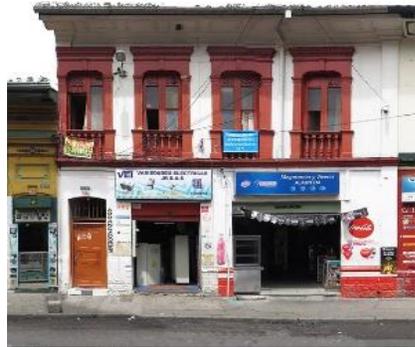
9. FOTOGRAFÍA DEL INMUEBLE

14. DESCRIPCIÓN	
<p>Inmueble de 2 pisos paramentado en un predio medianero con forma rectangular, cuyas dimensiones son: frente de 9.40 m y fondo de 20.90 m, logrando una proporción de 1 a 2.2 veces aproximadamente, con frente sobre la Calle 18. La ocupación del predio se realiza a través de un volumen con patio central y patio posterior esquinero actualmente cubiertos en 1° piso. Desde la Calle 18 se accede a la edificación, a través de vanos de acceso a locales comerciales. El 1° piso consta de 2 locales comerciales, servicios y acceso lateral con escalera al 2° piso; mientras el 2° piso contiene áreas para almacenamiento de mercancía tipo bodega. La fachada consta de 2 cuerpos divididos por cornisa que marca el entrepiso, 4 vanos de acceso y 4 vanos de puertaventana con marco de realce y remate en arco rebajado; balcón de tribuna con baranda en madera y balaustres torneados; cornisa superior, cubierta de alero entablero y zócalo almohadillado; resuelta en un solo plano. Su uso actual es comercial. El sistema estructural es de muros de carga, entrepiso en madera y cubierta a 2 aguas con estructura de madera. Los materiales de los muros son en ladrillo con revestimiento de pañete y pintura, carpintería de madera en ventanas y barandas de tribuna, carpintería metálica en puertas y rejas de acceso, pisos en baldosa cerámica, cubierta en teja de barro con canal metálica, cielorraso interior en chusque, pañete y pintura; y escalera de madera.</p>

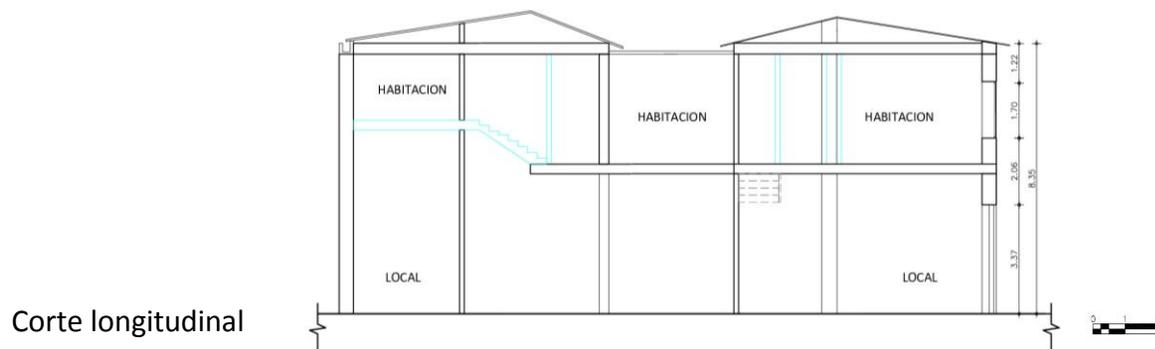
Fachada Norte

Valor estético: De acuerdo con lo descrito y su valoración histórica, el inmueble puede leerse de forma integral a pesar de sus modificaciones e intervenciones. Hace parte de un paisaje urbano y en especial de la manzana como un edificio representativo del período de republicano, haciendo parte de la consolidación urbana actual. La composición en fachada con influencia decorativa como su ritmo y proporción entre vanos y muros, la axialidad entre la horizontalidad marcada con cornisas y el juego en la dimensión y uso de los vanos, la ornamentación aun presente en la fachada como: zócalo alomhadillado, marcos de realce en vanos, cornisas y alero de cubierta.
