FICHA DE INVENTARIO Y VALORACIÓN DE BIENES CULTURALES INMUEBLES

1. DENOMINACIÓN			
1.1. Nombre del Bien	CL 18 12 7	1.2. Otros nombres	N.A.
1.3. Pertenece a valoración colectiva	No	1.4. Nombre	N.A.
2. CLASIFICACIÓN TIPOLOGICA

Diligenció:	PEMP Patrimonio Inmueble	Código de identificación	Hoja 1
	Fecha:	2016-2017		
	Revisó:	PEMP Patrimonio Inmueble	003108011024	de 5
	Fecha:	2018

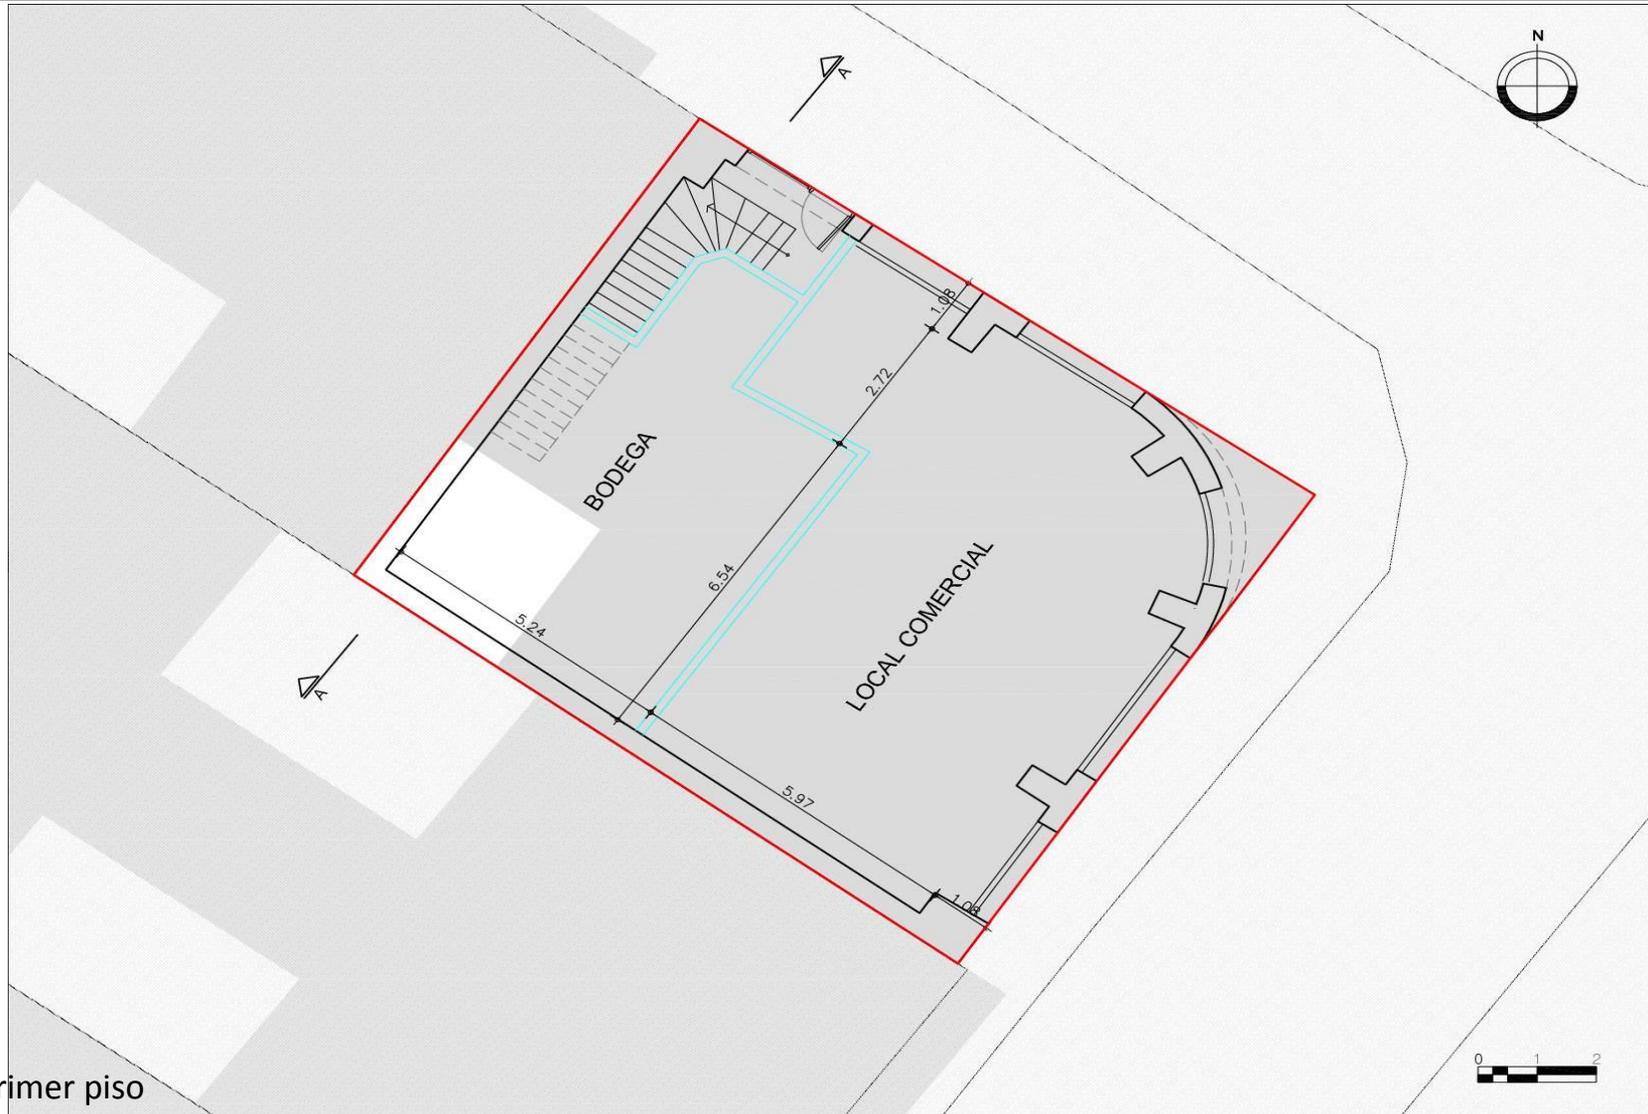
18. PLANIMETRÍA (PLANTA ARQUITECTÓNICA)

Inmueble de 4 pisos, paramentado en un predio esquinero con forma rectangular y esquina redondeada, cuyas dimensiones son: frente de 12.70 m y fondo de 10.84 m, logrando una proporción de 1 a 1.2 veces aproximadamente, con frentes sobre la Carrera 12 y la calle 18. La ocupación del predio se realiza a traves de volumen compacto con aislamiento posterior. Su uso actual es comercial. Desde la calle 18 se accede a la edificación a travez de vano con escalera a pisos superiores. Las fachadas constan de 2 cuerpos: basamento y cuerpo alto, diferenciados en su materialidad, resueltas en 1 plano. La fachada sobre la carrera 12 consta de basamento el cual corresponde al 1° piso, ubicada en el plano del paramento, cuenta con 3 vanos de acceso a locales, con muros en ladrillo con recubrimiento en piedra muñeca con franjas horizontales dilatadas; El cuerpo alto comprendido del 2° al 4° piso, esta compuesto por volumen en ladrillo con franjas pañetadas que enmarcan los 3 vanos de ventana por piso; rematada en su parte superior con moldura en piedra. La fachada sobre la calle 18 consta de basamento el cual corresponde al 1° piso, ubicada en el plano del paramento, cuenta con 3 vanos de acceso a locales, con muros en ladrillo con recubrimiento en piedra muñeca con franjas horizontales dilatadas cada 20 cm; El cuerpo alto comprendido del 2° al 4° piso, esta compuesto por volumen en ladrillo con franja pañetada que enmarca 1 vano de ventana por piso, acompañada de 1 vano circular tipo oculo con marco de realce en cada piso; rematada en su parte superior con moldura en piedra. El sistema estructural es de muros de carga en ladrillo y entre pisos en madera. Los materiales de los muros son en ladrillo a la vista en el cuerpo alto, enchapados con piedra muñeca en primer piso, y con pañete y pintura al interior, carpintería metálica en puertas de acceso y ventanas, escalera en concreto y cubierta en placa de concreto.
