FICHA DE INVENTARIO Y VALORACIÓN DE BIENES CULTURALES INMUEBLES

1.1. Nombre del Bien	Edificio Seguros Bolívar	1.2. Otros nombres	N.A.
1.3. Pertenece a valoración colectiva	No	1.4. Nombre	N.A.

3.1. Departamento	Bogotá	3.2. Municipio	Bogotá D.C.
3.3. Nomenclatura	KR 10 16 39	3.4. Nomenclatura antigua	N.A.
3.5. Barrio	La Capuchina	3.6. Código Barrio	003108
3.7. Dentro de sector urbano histórico	No	3.8. Nombre sector urbano	N.A.
3.9. No. de manzana	019	3.10. No. de predio	001
3.11. CHIP	Varios	3.12. Localidad	Santa Fé
3.13. Dentro de perímetro urbano	Si	3.14. UPZ	93
3.15. Nombre UPZ	Las Nieves

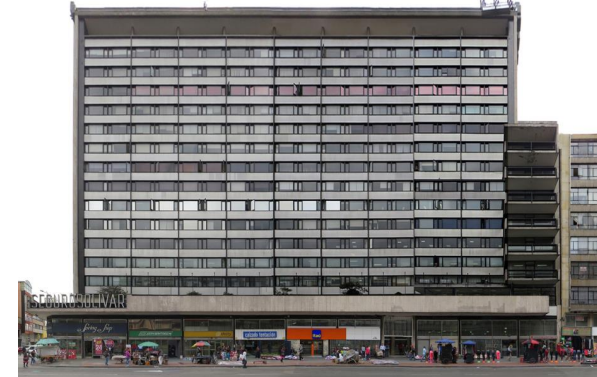
9. FOTOGRAFÍA DEL INMUEBLE

Inmueble de 17 pisos y 2 sótanos de parqueadero paramentado en un predio esquinero, cuyas dimensiones son: frente de 66 m y fondo de 84.37 m logrando una proporción de 1 a 1.3 veces aproximadamente, con frentes sobre las Carreras 10 y 12, y Calle 16. La ocupación del predio se realiza a través de torre plataforma con un piso de transición. El primero y segundo piso conforman un zócalo comercial y su fachada la constituye una franja de ventanas acristaladas con perfiles metálicos. El piso de transición, con su característica terraza, presenta un cerramiento en vidrio y deja a la vista las columnas en concreto del edificio. La torre tiene como componente principal las fachadas oriental y occidental estructuradas en 14 franjas horizontales de vanos acristalados, conformando ventanas corridas enfatizadas por bandas en concreto correspondientes a los antepechos; todo este plano se encuentra enmarcado por una estructura en concreto que conforma el cerramiento de la torre por los costados norte y sur, y se dilata del plano de fachada por un retroceso en el último piso. Las pantallas de concreto que cierran el volumen por el costado norte y sur presentan una franja vertical de vanos acristalados con retroceso. En la fachada oriental sobresale un volumen de 7 pisos que empata con la edificación colindante por el norte, con balcones en concreto con baranda metálica que se corresponden con los vanos del edificio vecino. Su uso actual es comercial en la plataforma, de oficinas en la torre y parqueadero en sótanos. Desde la Carrera 10 se accede a través un lobby que contiene la recepción y punto fijo con circulación vertical y baños; igualmente cuenta con accesos peatonales desde la calle a cada uno de los locales, y vehiculares por la Calle 16 y Carrera 12. La planta tipo consta de una circulación central que distribuye a oficinas. El sistema estructural es de pórticos, con diafragmas y cubierta plana en concreto. Los materiales del cerramiento son vidrio con perfiles en aluminio, y enchapes de piedra en elementos de concreto.
