1. DENOMINACIÓN			
1.1. Nombre del Bien	CL 18 9 6	1.2. Otros nombres	N.A.
1.3. Pertenece a valoración colectiva	No	1.4. Nombre	N.A.
2. CLASIFICACIÓN TIPOLOGICA

FICHA DE INVENTARIO Y VALORACIÓN DE BIENES CULTURALES INMUEBLES

12. ORIGEN			
12.1. Fecha	1946	12.2. Siglo	XX
12.3. Momento histórico	Mediados	12.4. Periodo histórico	Transición
12.5. Diseñador (es)	No documentado	12.6. Constructor (es)	Luis Castro Montejo
12.7. Fundador (es)	No documentado	12.8. Filiación	No documentado
12.9. Influencia	No documentado	12.10. Uso original	Residencial

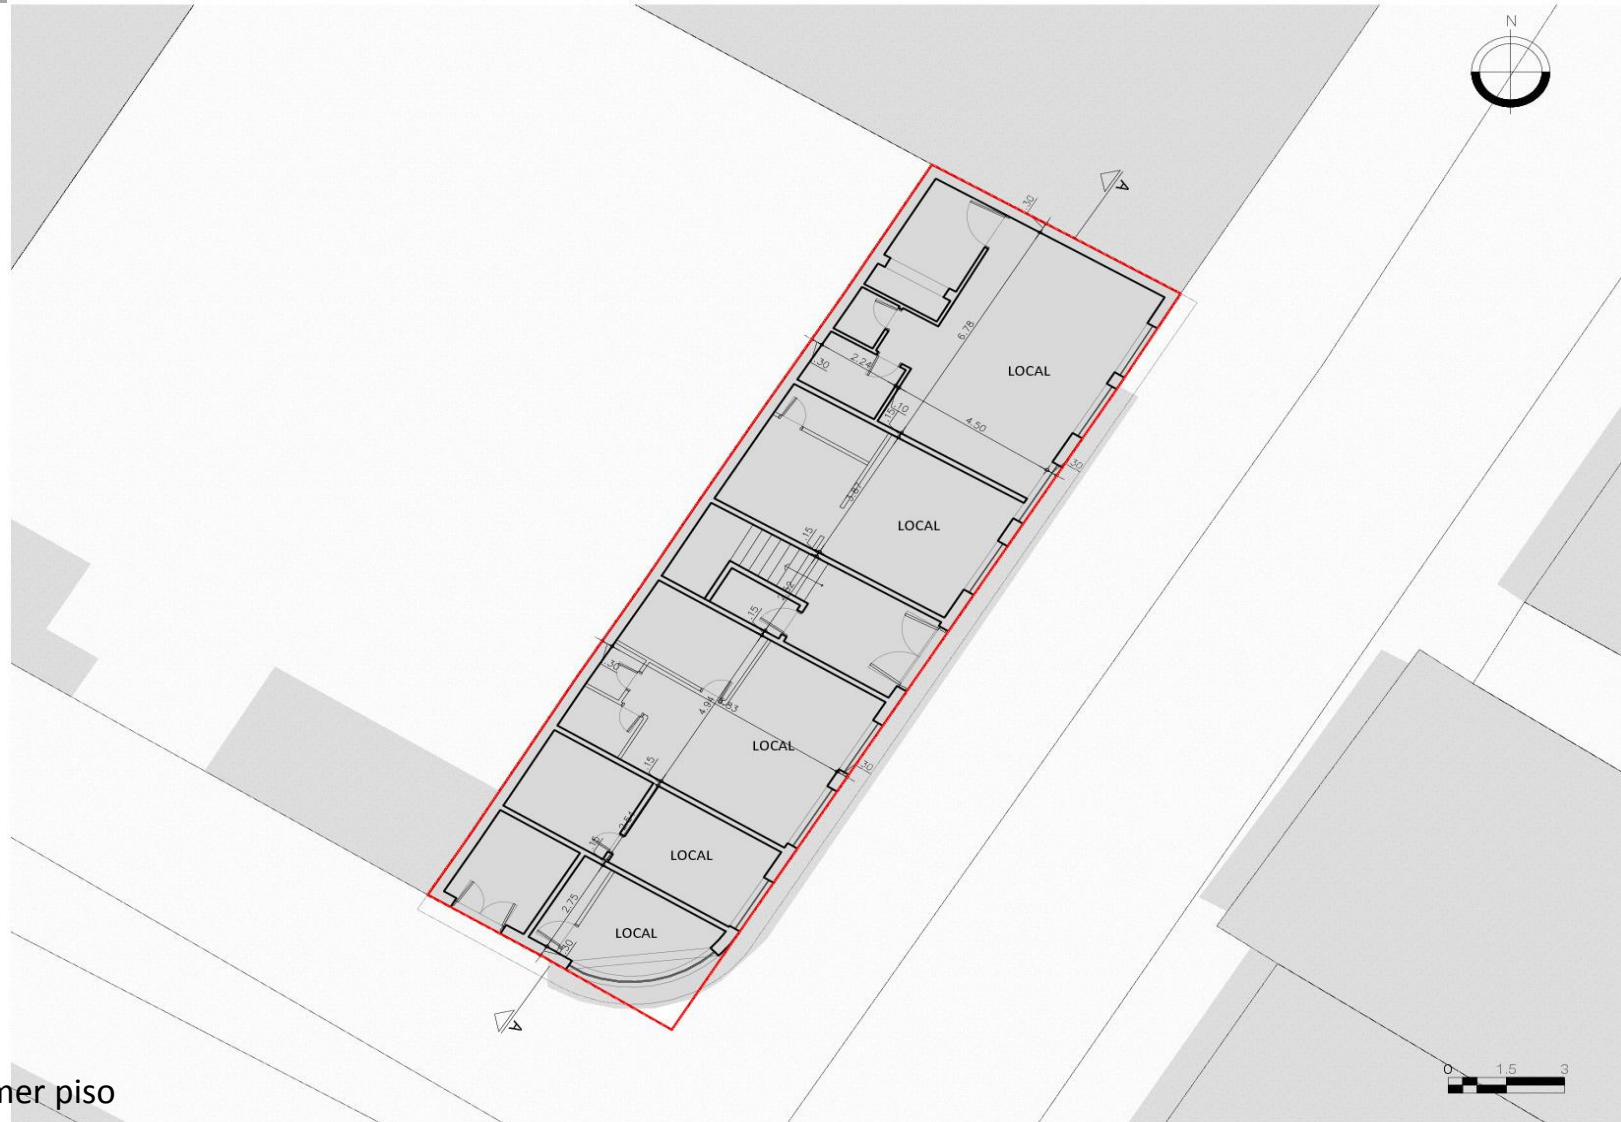
Planta primer piso

14. DESCRIPCIÓN	
<p>Inmueble de 3 pisos, paramentado en un predio de forma rectangular con esquina redondeada y frente sobre la Calle 18 y la Carrera 9. La implantación del predio se realiza a través de un volumen con sucesión de patios laterales. Hacia el fondo del predio cuenta con dos vacíos simétricos ubicados a lado y lado de la circulación vertical, este permite la ventilación de habitaciones y cocina de los apartamentos de los pisos superiores. En el primer piso se localizan cinco locales comerciales con accesos directos sobre las fachadas. En el centro de la fachada principal sobre la Carrera 9 se encuentra el acceso principal del inmueble, este conduce hacia una escalera de dos tramos que conecta con los pisos superiores de la edificación, en los cuales se ubican dos unidades de vivienda por piso, (cada apartamento cuenta con dos habitaciones, sala – comedor, cocina y un baño). Las fachadas cuentan con dos cuerpos diferenciados que se desarrollan en planos diferentes, el de paramento y uno en voladizo que corresponde a los últimos pisos. El primero cuenta con acabado en enchape de piedra y consta de vanos de puertas y ventanas que responden a su uso comercial. El segundo cuerpo, segundo y tercer nivel, es en ladrillo a la vista, cuenta con vanos rectangulares de ventanas y remata en una cornisa en concreto, posteriormente se encuentra un antepecho que oculta la cubierta inclinada a un agua con caída hacia la fachada principal. Sobre la Carrera 9 resalta en la composición de la fachada dos vanos circulares localizados en cada extremo que enmarcan un conjunto de 4 vanos rectangulares de ventanas.</p>

Valor histórico: El inmueble fue construido por Luis Castro Montejo e inaugurado el 15 de octubre de 1946 según placa conmemorativa del predio. Tras la revisión de aerofotografías, se encontró que en el periodo entre 2003 y 2017 se efectuó el cubrimiento de los dos patios laterales en primer piso, así como adecuaciones menores y divisiones espaciales en muros livianos en el primer piso; aun así, el inmueble ha preservado la mayoría de los elementos compositivos originales, el uso del lenguaje original y la lectura volumétrica y de cubiertas, con lo que se considera que no presenta alteraciones significativas a nivel de tipología, manteniendo la autenticidad del bien. Se considera posible y necesario restituir el vacío de los patios en primer nivel.
