BOGOTÁ
MEJOR
PARA TODOSFICHA DE INVENTARIO Y VALORACIÓN DE BIENES
CULTURALES INMUEBLES

INMUEBLE No MZ 005

1.1. Nombre del Bien	CL 13 9 38	1.2. Otros nombres	N.A.
1.3. Pertenece a valoración colectiva	No	1.4. Nombre	N.A.

3.1. Departamento	Bogotá	3.2. Municipio	Bogotá D.C.
3.3. Nomenclatura	CL 13 9 38	3.4. Nomenclatura antigua	Av JIMENEZ DE QUESADA No. 9-38/44
3.5. Barrio	Veracruz	3.6. Código Barrio	003109
3.7. Dentro de sector urbano histórico	Si	3.8. Nombre sector urbano	Sector Urbano Antiguo
3.9. No. de manzana	005	3.10. No. de predio	003
3.11. CHIP	AAA0031MTOM	3.12. Localidad	Santa Fé
3.13. Dentro de perímetro urbano	Si	3.14. UPZ	93
3.15. Nombre UPZ	Las Nieves

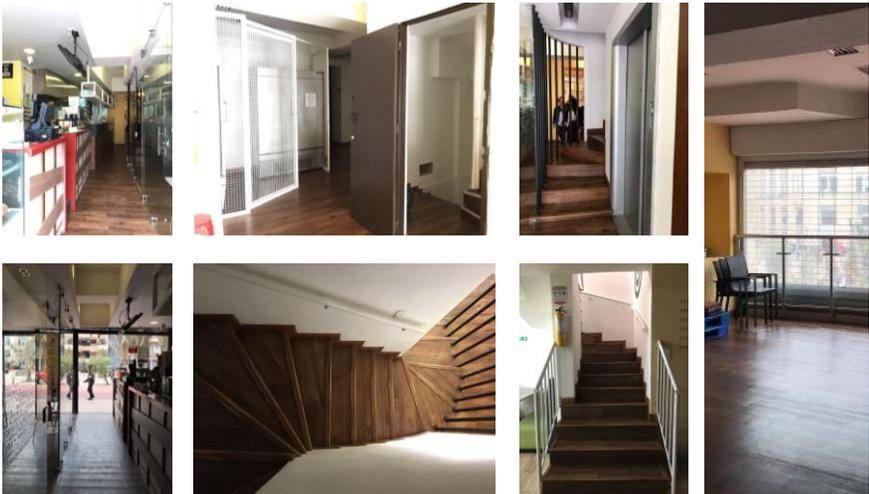
16. FOTOGRAFÍAS INTERIORES

13.7. Teléfono	No documentado			No documentado				
13.8. Correo electrónico	No documentado			No documentado				
14. DESCRIPCIÓN								
<p>Inmueble de 7 pisos con mezzanine en el primero y sótano, paramentado en un predio medianero cuyas dimensiones son frente de 6,66 m de frete por 20,93 m de fondo, logrando una proporción de 1 a 3,14 veces aproximadamente. La ocupación del predio es total a través un edificio. Cuenta con dos accesos, uno lateral al costado oriente, que a través de un hall conduce al punto fijo formado por escaleras y ascensor; y una segunda puerta más amplia que entrega al restaurante que funciona en el primer piso. La fachada del edificio consta de dos cuerpos: uno que continua con el paramento y corresponde al primer piso, y otro saliente en voladizo que hace referencia a los pisos restantes. En el primero se localizan las dos puertas mencionadas y un ventanas que hace parte del mezzanine. En el segundo cuerpo se ubica en cada piso una ventana corrida con un antepecho en piedra. Toda la fachada se remata por la ultima placa de entrepiso que corresponde a la cubierta plana de la edificación. El sistema estructural corresponde a pórticos en concreto y placas aligeradas. En cuanto a su acabados cuenta con pisos remodelados en el área del restaurante, carpintería metálica con tableros de vidrio y enchape para la fachada en piedra.</p>
