FICHA DE INVENTARIO Y VALORACIÓN DE BIENES CULTURALES INMUEBLES
USO EXCLUSIVO DEL MINISTERIO DE CULTURA

INMUEBLE No MZ 005

1.1. Nombre del Bien	AK 10 14 6	1.2. Otros nombres	N.A.
1.3. Pertenece a valoración colectiva	No	1.4. Nombre	N.A.

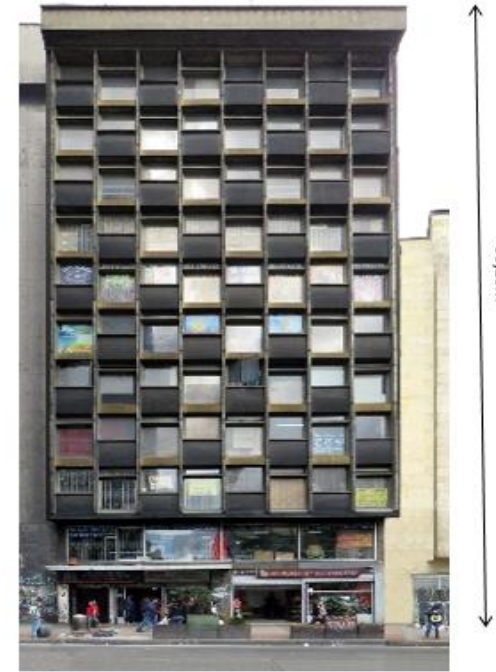
Fachada Occidente

Valor estético: Constituye parte del conjunto de edificios que forman el perfil urbano continuo de la carrera décima, los cuales tuvieron lugar después del inicio de la construcción de dicha vía en 1947. Su modo de ocupación predial, las características constructivas, de composición y materialidad del inmueble, así como la fecha de su construcción; en suma con su buen estado de conservación, permiten que sea ejemplo de los modos constructivos y de los materiales usados en su época de origen. Uno de sus elementos más relevantes es la composición de fachada, la cual logra un interesante juego en la lectura de llenos y vacíos, a través de la disposición de ventanas grandes y medianas a manera de ajedrez, y a través del uso de delgados elementos en concreto como demarcación de módulos compositivos continuos.
