FICHA DE INVENTARIO Y VALORACIÓN DE BIENES CULTURALES INMUEBLES		USO EXCLUSIVO DEL MINISTERIO DE CULTURA		INMUEBLE No	MZ	005
		Código Nacional		Hoja 1		PR	015

1. DENOMINACIÓN				8. LOCALIZACIÓN				
1.1. Nombre del Bien	KR 9 13 59	1.2. Otros nombres	N.A.					
1.3. Pertenece a valoración colectiva	No	1.4. Nombre	N.A.

FICHA DE INVENTARIO Y VALORACIÓN DE BIENES CULTURALES INMUEBLES

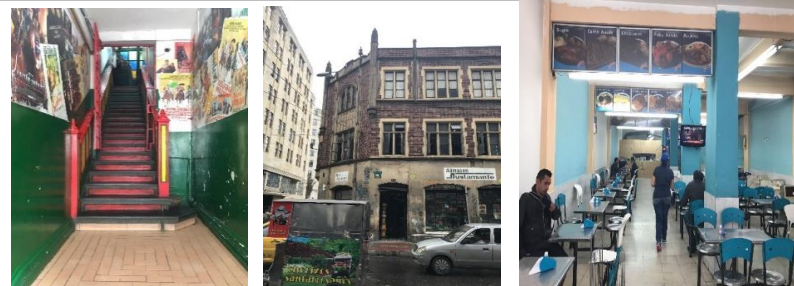
16. FOTOGRAFÍAS INTERIORES

Inmueble de tres pisos localizado en un predio esquinero de forma irregular con esquina en chafán, cuyas dimensiones son: 7,6 m sobre la carrera 9 por 30,58 m sobre la calle 15, dando una proporción de 1 a 4.02 aproximadamente. La ocupación del predio se realiza a través de un volumen con dos patios laterales y dos centrales. En el primer nivel se ubican 6 locales comerciales, el del lado oriente cuenta una escalera de un tramo que permite el acceso al segundo nivel. Sus fachadas están compuestas por dos cuerpos horizontales que rigen la composición, el primero que corresponde al primer piso, se diferencia por el uso del acabado de laja de piedra pulida tipo muñeca, y cuenta con vanos de acceso y de ventanas de forma en arco rebajado. El segundo cuerpo corresponde a los pisos segundo y tercero, cuenta con un cerramiento en ladrillo a la vista y vanos de ventanas con un marco en pañete y pintura. Sobre la fachada sobre la carrera 9 resalta un gabinete con acabado en piedra y sobre la fachada de la esquina dos ventanas en posición verticales que son unidas por un marco en piedra, en esta fachada también sobresalen dos elementos verticales que salen en sus esquinas. El sistema estructural responde a muros de carga en mampostería con acabados en pintura de aceite sobre pañete, el cielo raso es en madera, al igual que los marcos de puertas y ventanas, la escalera es en madera con dos barandas a lado y lado, en donde sobresale la huella con respecto a la profundidad de la contrahuella. Aparentemente el piso cuenta con un acabado de concreto con mineral rojo.

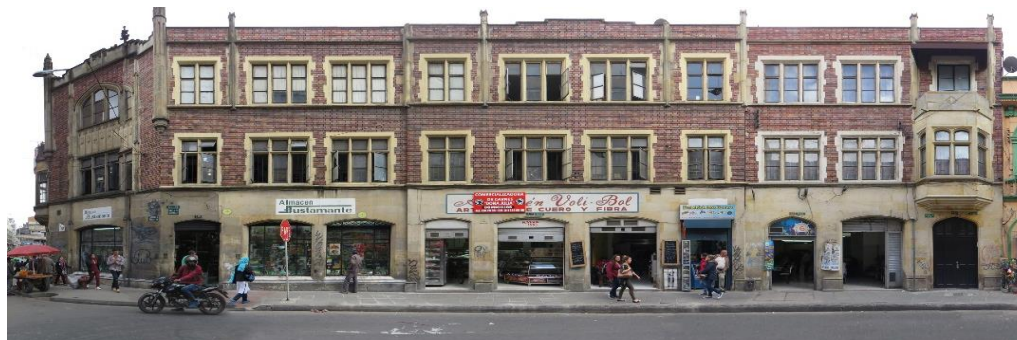
Fachada Norte

Valor estético: en general se evidencia una buena factura constructiva y un alto grado de detalle en la demarcación de ejes y perímetros de vanos. Se destaca el uso de diferentes materiales de acabados en fachada, como la piedra muñeca o el ladrillo a la vista, permitiendo así señalar un orden y una jerarquía que indica un basamento comercial sobre el cual se localizaba la zona residencial. Los elementos decorativos, las molduras y formas de los vanos son otros aspectos que refuerzan su valor estético.
