### FICHA DE INVENTARIO Y VALORACIÓN DE BIENES CULTURALES INMUEBLES

1.1. Nombre del Bien	CL 18 8 69	1.2. Otros nombres	N.A.
1.3. Pertenece a valoración colectiva	No	1.4. Nombre	N.A.

3.1. Departamento	Bogotá	3.2. Municipio	Bogotá D.C.
3.3. Nomenclatura	CL 18 8 69	3.4. Nomenclatura antigua	Carrera 9 No. 17-92/94
3.5. Barrio	Veracruz	3.6. Código Barrio	003109
3.7. Dentro de sector urbano histórico	No	3.8. Nombre sector urbano	N.A.
3.9. No. de manzana	007	3.10. No. de predio	014
3.11. CHIP	Varios	3.12. Localidad	Santa Fé
3.13. Dentro de perímetro urbano	Si	3.14. UPZ	93
3.15. Nombre UPZ	Las Nieves

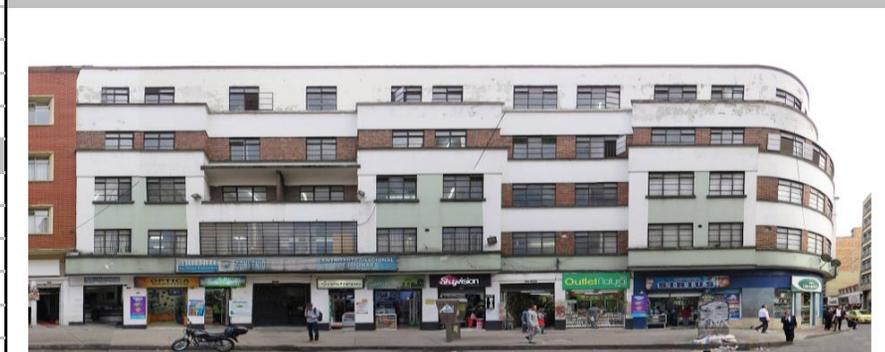
#### 9. FOTOGRAFÍA DEL INMUEBLE

13.7. Teléfono		No documentado				(571) 3342855							
13.8. Correo electrónico		No documentado				No documentado							
<b>14. DESCRIPCIÓN</b>				<b>Fuente:</b>		<b>Equipo Levantamientos PEMP Patrimonio Inmueble</b>							
<p>Inmueble de 5 pisos paramentado en un predio con esquina redondeada, cuyas dimensiones son: frente de 33,8 m por 8,4 m de fondo, logrando una proporción de 1 a 4.23 veces aproximadamente. La ocupación del predio se realiza a través de un volumen en barra con 3 vacíos en la parte posterior que comienzan desde pisos superiores. En su primer piso se distribuyen 13 locales comerciales, todos cuentan con acceso independiente desde la calle, a excepción de uno al que se ingresa a través del hall de acceso a los pisos superiores. Este último se localiza sobre la calle 18 y consta de una circulación que conduce a una escalera. Su fachada consta de 3 cuerpos: el primero corresponde al primer piso y tiene continuidad con el paramento, el segundo hace referencia a los pisos 2,3 4 que se encuentran en voladizo, y el tercero corresponde al último piso de construcción posterior. El primer cuerpo consta de vanos de puertas y ventanas de forma rectangular. El segundo cuenta en su composición con volúmenes salientes del segundo y tercer piso, la espacios que continúan con el muro del primer piso constan de áreas en ladrillo a la vista, todos sus vanos son ventanas de forma rectangular con carpintería metálica. En el último cuerpo se da continuidad al tipo de ventanas, sin embargo todo el muro posee un revestimiento de pañete y pintura.</p>				<b>17. RESEÑA HISTÓRICA</b>		<p>Inmueble construido a mediados del siglo XX, correspondiente al periodo de la Transición. Fue diseñado y construido por el arquitecto José María Montoya Valenzuela. Destinado para vivienda, y en la actualidad con uso dotacional, ya que allí funciona una institución educativa. Es una propiedad horizontal por lo que cuenta con varios propietarios. Es reconocido por ser uno de los inmuebles que aportan en la lectura total de un perfil urbano consolidado a mediados del siglo XX, actual Calle 18, el cual hoy hace parte del imaginario urbano de la ciudad. Según revisión de aerofotografías históricas cuenta con un último piso agregado, el cual sin embargo, dio continuidad a los vacíos ya existentes.</p>

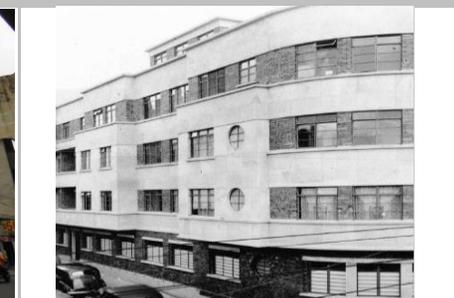
#### 11. FOTOGRAFÍA ANTIGUA

Fuente: Equipo Fotografía PEMP Patrimonio Inmueble Fuente: 1939 Tomado de Jose Maria Montoya Valenzuela. Retrospectiva. Pág 71

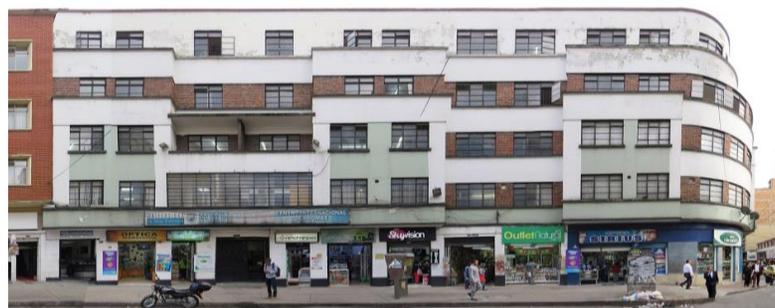
**Fachada Norte**

**Valor estético:** a pesar de sus modificaciones el inmueble puede leerse de forma integral, ya que conserva el lenguaje arquitectónico de su periodo de construcción. En la composición de su fachada resalta el juego de volúmenes que sobresalen del paramento, la diferenciación de materiales en sus cuerpos y el tratamiento de la esquina dado mediante una curva, todas características de la arquitectura del periodo de la transición. Junto con los inmuebles siguientes sobre la Calle 19 forman un perfil homogéneo de edificaciones con características similares, el cual es representación de la imagen histórica de la ciudad.
