**FICHA DE INVENTARIO Y VALORACIÓN DE BIENES CULTURALES INMUEBLES**

**1. DENOMINACIÓN**

1.1. Nombre del Bien	CL 18 8 47	1.2. Otros nombres	N.A.
1.3. Pertenece a valoración colectiva	No	1.4. Nombre	N.A.

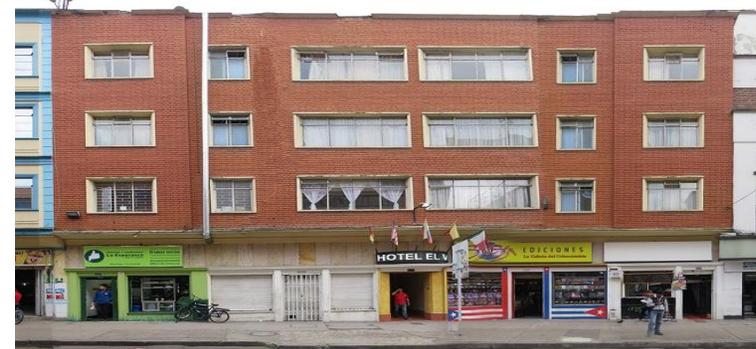
**9. FOTOGRAFÍA DEL INMUEBLE**

Inmueble de 4 pisos paramentado en un predio medianero con forma rectangular, cuyas dimensiones son: frente de 20,81 m por 17,94 m de fondo, logrando una proporción de 1 a 1.16 veces aproximadamente. La ocupación del predio se realiza a través de un volumen con un vacío posterior central. Su primer piso cuenta con 4 locales comerciales y una circulación central, la cual comunica con el punto fijo y el patio posterior, donde se localiza una escalera secundaria. Su fachada consta de 2 cuerpos: el primero corresponde al primer piso y tiene continuidad con el paramento, el segundo hace referencia a los pisos 2,3 4 que se encuentran en voladizo. El primero, con un acabado en piedra, consta de vanos de puertas y ventanas de forma rectangular, mientras el segundo, de ladrillo a la vista, se compone de 6 vanos de ventana por piso, estos cuentan con un marco de concreto y carpintería metálica, sus proporciones son diferentes, sin embargo están organizados de manera simétrica, ubicándose los de mayor proporción en el centro de la fachada. Su cubierta actualmente es a dos aguas en teja de fibrocemento.

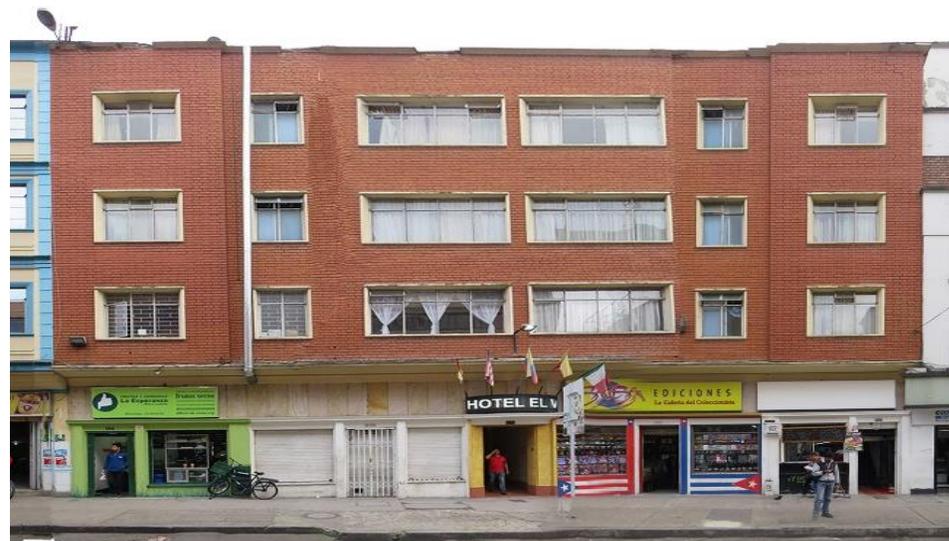
Fachada Norte

Valor estético: el inmueble puede leerse de forma integral ya que a simple vista no presenta modificaciones y ha contado con un mantenimiento oportuno. En la composición de su fachada resalta el juego de volúmenes que sobresalen del paramento, la diferenciación de materiales en sus cuerpos y la simetría dada en su cuerpo alto, todas características de la arquitectura del periodo de la transición. Junto con los inmuebles siguientes sobre la Calle 19 forman un perfil homogéneo de edificaciones con características similares, el cual es representación de la imagen histórica de la ciudad.
