**FICHA DE INVENTARIO Y VALORACIÓN DE BIENES CULTURALES INMUEBLES**

1.1. Nombre del Bien	CL 16 8 8	1.2. Otros nombres	N.A.
1.3. Pertenece a valoración colectiva	No	1.4. Nombre	N.A.

3.1. Departamento	Bogotá	3.2. Municipio	Bogotá D.C.
3.3. Nomenclatura	CL 16 8 8	3.4. Nomenclatura antigua	N.A.
3.5. Barrio	Veracruz	3.6. Código Barrio	003109
3.7. Dentro de sector urbano histórico	No	3.8. Nombre sector urbano	N.A.
3.9. No. de manzana	008	3.10. No. de predio	002
3.11. CHIP	AAA0031OLFZ	3.12. Localidad	Santa Fé
3.13. Dentro de perímetro urbano	Si	3.14. UPZ	93
3.15. Nombre UPZ	Las Nieves

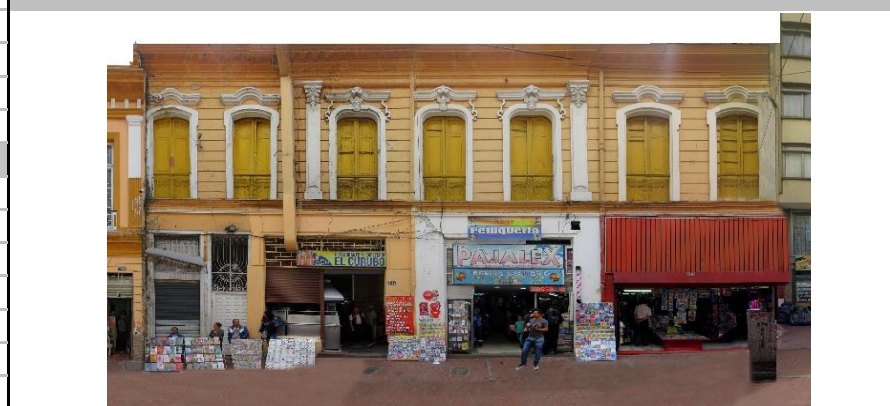
**9. FOTOGRAFÍA DEL INMUEBLE**

Inmueble de 2 pisos paramentado en un predio medianero con forma irregular cuyas dimensiones son: frente de 18,29 m sobre la calle 16, y fondo de 45,48 m, logrando una proporción de 1 a 2,49 veces aproximadamente. La ocupación del predio se realiza a través de un volumen con patio central cubierto con teja traslucida. Su fachada es de dos pisos separados por una cornisa, cuenta en el primero con 5 vanos de acceso peatonal, y en el segundo con 7 tribunas con baranda a ras de muro, un marco en pañete y una moldura de forma irregular con un aplique central, los decora. Las 3 tribunas centrales son encerradas por dos pilastras de orden corintio. El remate de la fachada consiste en una cornisa bajo un muro de ático de poca altura. Actualmente la mayor área de la cubierta es en teja de fibrocemento y teja metálica.

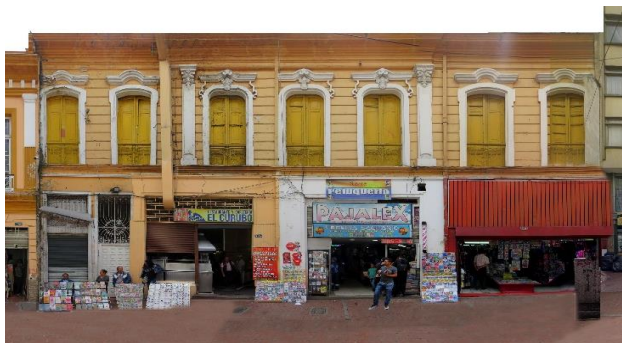
Fachada Sur

**Valor estético:** a pesar de sus fuertes modificaciones, el inmueble conserva su altura original y características de fachada que le permiten representar la imagen de la arquitectura republicana de la ciudad. En su fachada se resalta la conservación de la composición del segundo piso, el cual consta de 7 vanos de tribunas que cuentan con una rica ornamentación de molduras y apliques.
