FICHA DE INVENTARIO Y VALORACIÓN DE BIENES CULTURALES INMUEBLES

USO EXCLUSIVO DEL MINISTERIO DE CULTURA		INMUEBLE No	MZ	009
Código Nacional		Hoja 1	PR	001

1.1. Nombre del Bien	CL 15 8 A 4	1.2. Otros nombres	N.A.
1.3. Pertenece a valoración colectiva	No	1.4. Nombre	N.A.

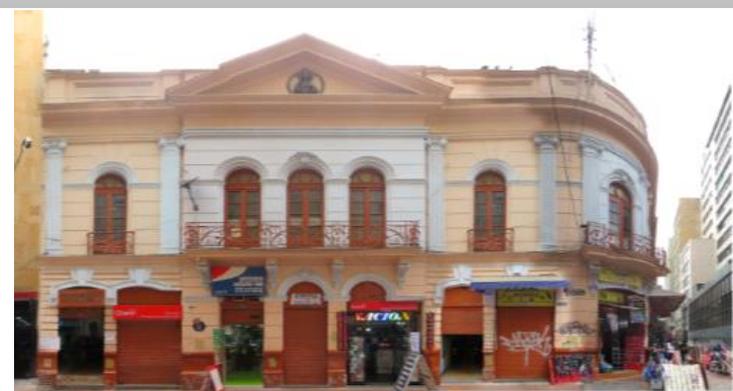
9. FOTOGRAFÍA DEL INMUEBLE

Inmueble de 2 pisos, paramentado en un predio esquinero de forma rectangular, cuyas dimensiones son: frente de 19, 7 m y fondo de 18,5 m, logrando una proporción de 1.06 veces aproximadamente. La ocupación del predio se realiza a través de un volumen con patio central, su patio lateral actualmente funciona como comedor. El inmueble cuenta en su primer piso con 11 locales comerciales que poseen acceso desde la calle. Su acceso principal es sobre la Calle 15, el cual conduce a una escalera que es contigua al patio. Una segunda escalera se localiza sobre la Carrera 8 A. Su fachada consta de un cuerpo con dos pisos separados por una moldura, cuenta con un zócalo y un remate de un alero bajo un muro de ático. El primer piso se caracteriza por contar con vanos de remate superior en forma de arco de medio punto y arco rebajado, todos tiene una moldura superior con un aplique en su clave. El segundo piso cuenta con vanos de puertas de forma superior de arco de medio, en cada fachada los extremos de los extremos corresponde a tribunas, mientras en su centro tres de estos vanos se se agrupan y forman un balcón. En el caso de la fachada sobre la calle 15 sobre este balcón en l muro de ático cuenta con un frontón triangular. Las carpinterías son de madera, con excepción de las del primer piso que fueron reemplazadas por otras metálicas.
