FICHA DE INVENTARIO Y VALORACIÓN DE BIENES CULTURALES INMUEBLES

USO EXCLUSIVO DEL MINISTERIO DE CULTURA		INMUEBLE No	MZ	009
Código Nacional		Hoja 1	PR	006

1.1. Nombre del Bien	KR 9 15 46	1.2. Otros nombres	N.A.
1.3. Pertenece a valoración colectiva	No	1.4. Nombre	N.A.

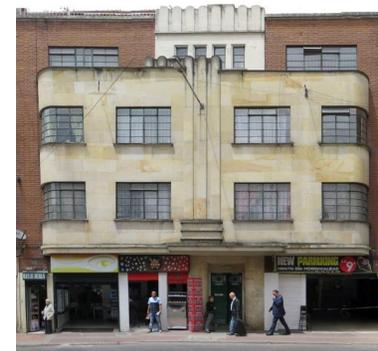
9. FOTOGRAFÍA DEL INMUEBLE

Inmueble de 5 pisos paramentado en un predio medianero con forma irregular, cuyas dimensiones son: 14,2 m de frente por 16,1 m de fondo, dando una proporción de 1 a 1.13 veces aproximadamente; el inmueble hace parte de un conjunto de tres edificios que comparten diseño de fachada, conformando un perfil continuo sobre la carrera 9. La ocupación del predio se realiza a través de un volumen con 3 vacíos centrales a partir del segundo piso. A través de una circulación central se ingresa a un vestíbulo con punto fijo de acceso a las viviendas en los niveles superiores; el primer piso está conformado por tres locales comerciales con acceso independiente. La fachada es simétrica y está conformada por un cuerpo paramentado con superficie en ladrillo a la vista y un volumen central en voladizo recubierto en piedra. En primer piso cuenta con un vano principal de acceso con marco en piedra y otros 4 vanos de acceso a locales comerciales. El voladizo, en niveles 2 y 3, tiene vértices curvos, y está soportado en una repisa lisa con visera central. Este cuerpo central está ornamentado de manera austera por unas molduras verticales acanaladas en piedra sobre el eje central del edificio, y cuenta con 4 vanos de ventana, las de los extremos, sobre los vértices curvos. En el cuarto nivel se observan 2 vanos laterales y 4 centrales agrupados en un plano con acabado en pañete con molduras superiores. El edificio tiene una terraza estrecha sobre el cuerpo central que da sobre la calle desde el cuarto piso. El sistema estructural es de pórticos de concreto reforzado, visible desde el interior de los espacios comerciales del primer piso. Los acabados interiores de los locales son de factura contemporánea, y las carpinterías son metálicas con superficies vidriadas. La fachada evidencia los materiales de construcción empleados en la ejecución de la obra.

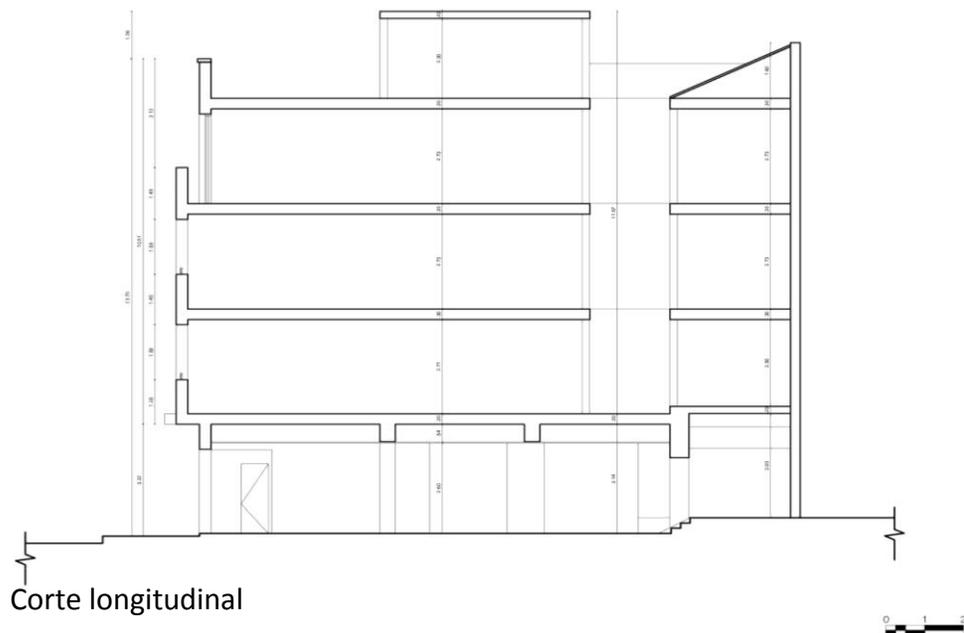
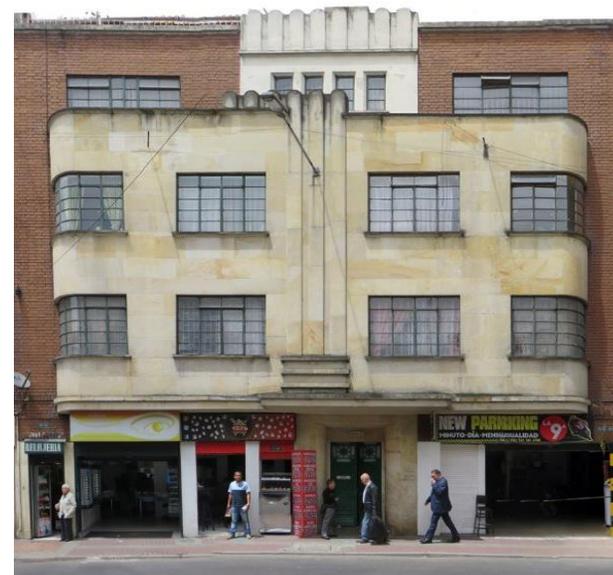
19. PLANIMETRÍA (FACHADA, CORTE)

Valor estético: A pesar de sus modificaciones, el inmueble conserva su tipología original y su lenguaje arquitectónico, característico del período de transición y determinado por el uso de los materiales y superposición volumétrica en su fachada, con un diseño simétrico, enfatizado por una moldura central en piedra acanalada. El plano paramentado de la fachada en mampostería maciza tiene una textura lograda por el empleo de diferentes tipo de aparejo, y mantiene una ornamentación austera con pilastras, cornisas, y elementos curvos con influencia del Art Déco; además, aunque el sistema estructural de pórticos en concreto lo permitiría, los vanos sobre la fachada no son ventanas horizontales corridas –como lo exigiría el canon moderno- sino que están dispuestas de forma simétrica a lo largo del edificio en correspondencia directa con los espacios del interior.
