### FICHA DE INVENTARIO Y VALORACIÓN DE BIENES CULTURALES INMUEBLES

INMUEBLE No MZ 009

1.1. Nombre del Bien	KR 9 15 70	1.2. Otros nombres	N.A.
1.3. Pertenece a valoración colectiva	No	1.4. Nombre	N.A.

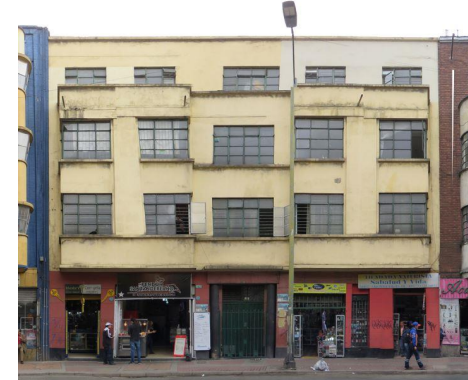
#### 9. FOTOGRAFÍA DEL INMUEBLE

13.8. Correo electrónico	No documentado			No documentado						
<b>14. DESCRIPCIÓN</b>					<b>17. RESEÑA HISTÓRICA</b>					
<p>Inmueble de 4 pisos paramentado en un predio medianero con forma irregular, cuyas dimensiones son: frente de 15,52 m y fondo de 16,16 m, dando una proporción de 1 a 1 aproximadamente, con frente sobre la Carrera 9 . La ocupación del predio se hace a través de un volumen con patio central posterior y patio lateral, ambos a partir del segundo piso. A través de una circulación central se ingresa a un vestíbulo con punto fijo de escaleras a las viviendas en los niveles superiores; el primer piso está conformado por 4 locales comerciales con acceso independiente. La fachada es simétrica y está conformada por un cuerpo paramentado y 2 volúmenes laterales en voladizo comprendiendo los niveles 2 y 3. En primer piso cuenta con un vano principal de acceso con dintel en relíe y columnas laterales de sección circular, otros 4 vanos de acceso a locales comerciales y una vitrina. En niveles 2 y 3, por cada piso cuenta con un vano central de ventana sobre el plano de paramento, y 2 vanos de ventana sobre cada uno de los volúmenes laterales, uno en cada esquina; las cubiertas de los volúmenes en voladizo conforman terrazas para el nivel superior. En el cuarto nivel se observan 5 vanos de venatana en correspondencia con los de los niveles inferiores; el remate es plano y su único ornamento es una moldura superior. El sistema estructural es de pórticos de concreto reforzado, visible desde el interior de los espacios comerciales del primer piso. Los acabados interiores de los locales son de factura contemporánea, y las carpinterías son metálicas con superficies vidriadas. La escalera principal del edificio tiene peldaños y guarda escobas en granito y cuenta con un antepecho macizo y continuo con pasamanos de madera.</p>					<p>Inmueble construido en 1940, corresponde al período de transición. Destinado para vivienda, actualmente tiene uso mixto con oficinas y locales en primer piso, y vivienda y dotacional en los pisos superiores. Es propiedad de Agrícola La Acuarela Ltda. Hace referencia a una manera de construir y transformar el hábitat del centro de la ciudad durante estas décadas del siglo XX. Se evidencian modificaciones correspondientes al cubrimiento de los patios , pero no se conocen datos de solicitudes de intervención, ni antecedentes de archivo. En aerofotografías históricas se observa que el edificio fue construido sobre predios que antes fueron ocupados por inmuebles de tipología de patio central; no se evidencian modificaciones tipológicas desde su construcción, ni se conocen datos de solicitudes de intervención ni antecedentes de archivo.</p>		<p>Fuente: Equipo Levantamientos PEMP Patrimonio Inmueble</p>

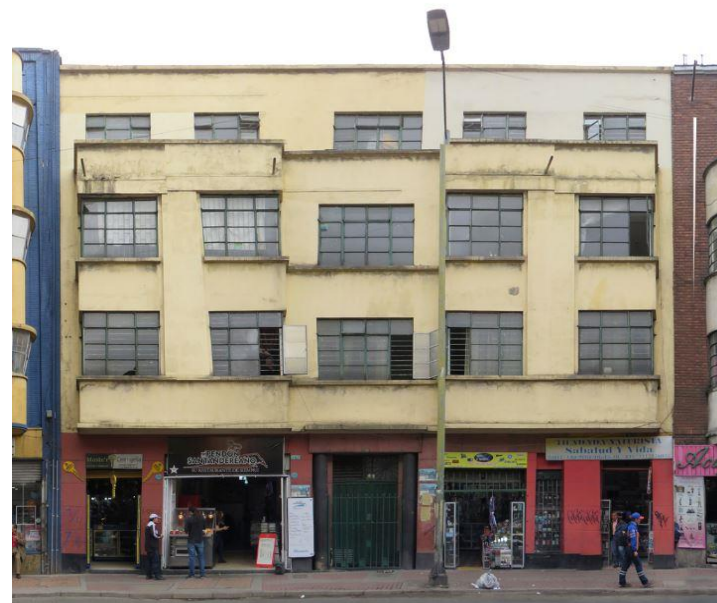
**Fachada Occidente**

**Valor estético:** El inmueble conserva su tipología original y su lenguaje arquitectónico, característico del período de transición y determinado por el uso de los materiales y superposición volumétrica en su fachada, con un diseño simétrico, enfatizado por dos volúmenes en voladizo dispuestos en función de un eje central. Aunque el sistema estructural de pórticos en concreto lo permitiría, los vanos sobre la fachada no son ventanas horizontales corridas –como lo exigiría el canon moderno– sino que están dispuestas de forma simétrica a lo largo del edificio en correspondencia directa con los espacios del interior.
