FICHA DE INVENTARIO Y VALORACIÓN DE BIENES CULTURALES INMUEBLES

1.1. Nombre del Bien	KR 8 17 60	1.2. Otros nombres	N.A.
1.3. Pertenece a valoración colectiva	No	1.4. Nombre	N.A.

3.1. Departamento	Bogotá	3.2. Municipio	Bogotá D.C.
3.3. Nomenclatura	KR 8 17 60	3.4. Nomenclatura antigua	N.A.
3.5. Barrio	Veracruz	3.6. Código Barrio	003109
3.7. Dentro de sector urbano histórico	No	3.8. Nombre sector urbano	N.A.
3.9. No. de manzana	013	3.10. No. de predio	011
3.11. CHIP	AAA0031SZAW	3.12. Localidad	Santa Fé
3.13. Dentro de perímetro urbano	Si	3.14. UPZ	93
3.15. Nombre UPZ	Las Nieves

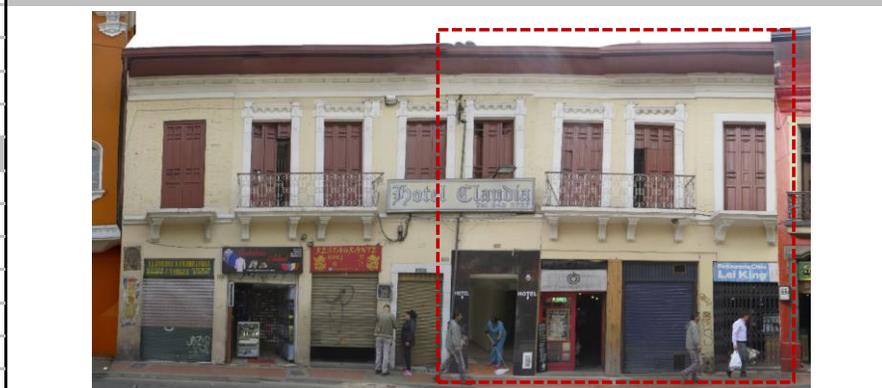
9. FOTOGRAFÍA DEL INMUEBLE

13.8. Correo electrónico	No documentado			No documentado					
14. DESCRIPCIÓN				17. RESEÑA HISTÓRICA					
<p>Conforma una unidad arquitectónica con el predio 012, colindante por el norte, constituida por un inmueble de 2 pisos paramentado en 2 predios medianeros con forma rectangular, cuyas dimensiones suman: 19,1 m de frente y 28,3 m de fondo, con una proporción de 1 a 1,5 veces aproximadamente, con frente sobre la Carrera 8. La ocupación del predio se realiza mediante un volumen con 2 patios centrales, ambos actualmente construidos; de ellos, la parte sur corresponde al predio 011, cuyas dimensiones son: frente de 9,7 de frente y 28,4 de fondo, logrando una proporción de 1 a 2,9 veces aproximadamente. Se ingresa a través de una circulación central con escaleras a los niveles superiores, en cuyos costados están los locales comerciales en que se divide el primer piso, 2 al sur y 4 al norte. La fachada consta de un cuerpo de 2 niveles diferenciados por una cornisa, con remate en cornisa y alero de madera. Está resuelta en el plano de paramento y tiene un diseño simétrico organizado en 8 ejes verticales, con modificaciones en primer piso. El primer nivel cuenta con 2 vanos centrales de acceso con marco pañetado, y 6 vanos de acceso a locales. El segundo nivel cuenta con 2 vanos centrales de puerta ventana con baranda en forja y marco pañetado con molduras decorativas y cornisa sobre canecillos, 2 balcones laterales con repisa revocada sobre ménsulas, con baranda en forja, a cada uno de los cuales corresponden 2 vanos con igual ornamentación al de los centrales, y 2 vanos laterales de puerta ventana con balcón de tribuna con iguales características a los ya descritos. El sistema estructural es de muros de carga con revestimiento de pañete y pintura, entrepisos de madera y cubierta a 2 aguas en teja de barro. Al interior los pisos cuentan con revestimiento en tabletas de mosaico hidráulico y los espacios cuentan con cielorraso revocado y carpinterías de madera.</p>				<p>Inmueble construido a comienzos del siglo XX, correspondiente al período republicano. Destinado para vivienda, en la actualidad tiene uso mixto de comercio en primer piso y hotel en el segundo. Es propiedad de Alejandro Castaño López. No se conocen datos de diseñador o constructor. Según revisión de aerofotografías históricas, a comienzos de siglo existía una construcción con 2 patios centrales que se conservó hasta la segunda mitad del siglo XX, en que se construyeron los patios. No se conocen datos de solicitudes de intervención ni de antecedentes de archivo.</p>

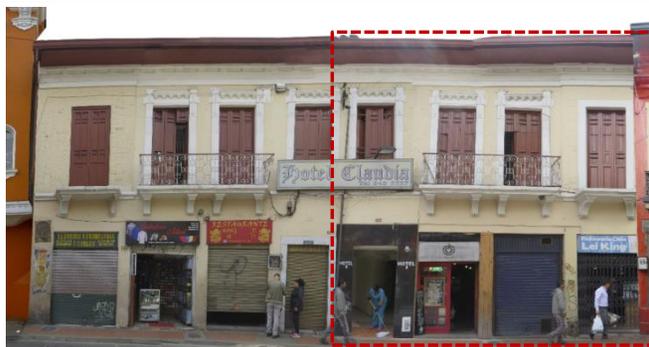
Fachada Occidente

Valor histórico: El inmueble, procedente del período Republicano, representa las características constructivas y el repertorio formal desarrollado en ese período, de acuerdo con las tendencias estilísticas y posibilidades técnicas de la época. A pesar de que su volumen original se modificó al ocupar los patios y modificar la distribución interna, conserva su diseño de fachada sin modificaciones aparentes.

Valor estético: El inmueble permite una lectura parcial de su tipología original y lenguaje arquitectónico a pesar de las modificaciones de que ha sido objeto. Conserva su sistema constructivo de muros de carga con cubierta en teja de barro, característico de su período histórico. En él se identifican elementos del repertorio formal-material del período republicano, representado por los componentes de su fachada: vanos ornamentados con marcos revocados, balcones con baranda en forja y remate en alero, dispuestos regularmente en una composición simétrica con la cual se integra armónicamente en un perfil urbano heterogéneo en términos de alturas, volumetría y lenguaje arquitectónico.
