FICHA DE INVENTARIO Y VALORACIÓN DE BIENES CULTURALES INMUEBLES

INMUEBLE No MZ 013

| 1.1. Nombre del Bien | KR 8 17 82 | 1.2. Otros nombres | N.A. |

| 3.3. Nomenclatura | KR 8 17 82 | 3.4. Nomenclatura antigua | Calle 18 No. 7-75/81/89/95 |

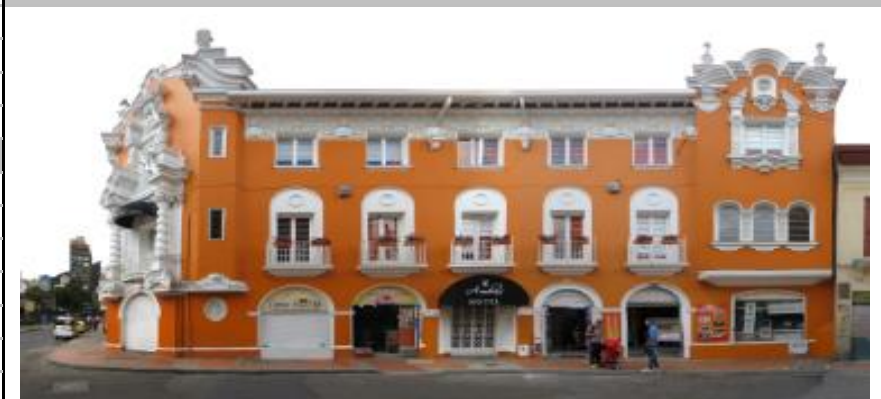
9. FOTOGRAFÍA DEL INMUEBLE

| | | FICHA DE INVENTARIO Y VALORACIÓN DE BIENES CULTURALES INMUEBLES | | | | USO EXCLUSIVO DEL MINISTERIO DE CULTURA | | INMUEBLE No | MZ | 013 | | | | | |
|--|---|---|---|---|---|--|---|---|---|---|---|--|--|--|--|
| <p>Inmueble de 3 pisos paramentado en un predio esquinero con forma irregular y esquina ochavada, cuyas dimensiones son: frente de 23 m y fondo de 28.9 m, logrando una proporción de 1 a 1,3 veces aproximadamente, con frentes sobre la Calle 18 y la Carrera 8. La ocupación del predio se realiza a través de un volumen de hotel con locales comerciales. Se accede desde la carrera 8 a través de un vestíbulo central con escaleras laterales y anterior al patio, con áreas de servicio en la parte posterior, conformando un eje en cuyos costados están distribuidos los locales comerciales que conforman el primer piso: 2 al sur y 5 al norte, todos con acceso independiente. La fachada, con un diseño continuo en sus 2 frentes, se compone de un cuerpo con zócalo pañetado y remate en friso con molduras florales y heráldicas, y doble alero de madera sobre canes. En los extremos, tanto por el norte, como por el occidente cuenta con un volumen en voladizo correspondiente a los niveles 2 y 3, soportado en una repisa y rematado por un frontón compuesto. Cada frente está organizado en 5 ejes de vanos, ademñas del eje del voladizo, y el frente norte, cuenta con un eje adicional con óculos. Todos los vanos cuentan con una rica ornamentación con repisas de copa, cenefas, conchas, columnas salomónicas, pilastras ornamentadas, frontones partidos y nichos. El elemento más destacado es el ochave, con un vano de acceso en primer piso, tribuna en el segundo y ventana en el último, también con una elaborada ornamentación. El sistema estructural es de muros de carga con entrepisos de madera y cubierta a 2 aguas en teja de barro con estructura de madera. Los materiales de los muros son en adobe y ladrillo, revestimiento de pañete y pintura; carpintería metálica en ventanas, puertas de acceso y barandas.</p> | | | | | | <p>Inmueble correspondiente al periodo de transición, construido entre la década el 30 y la del 40, de acuerdo con el lenguaje nacionalista español (Arango, 1989). Destinado para vivienda, actualmente tiene uso de servicios y comercio, y es propiedad de Alberto Martínez Bautista. No se conocen datos de diseñador o constructor. En aerofotografías históricas se identifica una tipología original de patio central con aislamientos lateral y posterior, los cuales fueron construidos, en tanto que el patio fue cubierto con marquesina; también se observa que en las últimas décadas se añadieron volúmenes en la parte posterior, según evidencia la aerofotografía actual. No se conocen datos de solicitudes de intervención ni de antecedentes de archivo.</p> | | | | | | | | | |

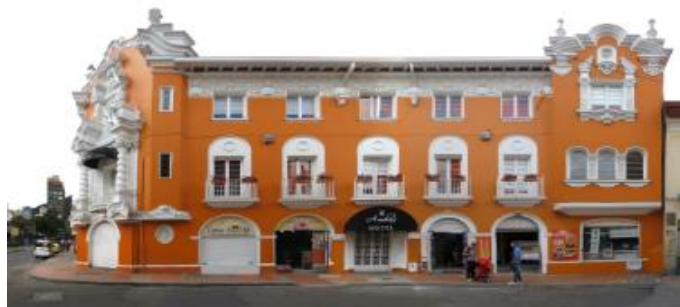
Fachada Occidente

Valor estético: A pesar de sus modificaciones, el inmueble permite una lectura integral de su tipología original y lenguaje arquitectónico. Conserva su distribución espacial en torno a un patio, así como su sistema constructivo de muros de carga con entrepisos de madera y cubierta en teja de barro, propios de la época. Asimismo, conserva su singular diseño de fachada, con una interpretación moderna del barroco español, evidente en sus muros orgánicos, con una profusa ornamentación, lograda a partir de columnas salomónicas, molduras florales y heráldicas, repisas, cornisas, nichos y frontones distribuidos en módulos repetitivos, con los que se integra armónicamente en un perfil urbano heterogéneo en términos de altura, volumetría y lenguaje arquitectónico.
