1. DENOMINACIÓN

| 1.1. Nombre del Bien | KR 8 16 2 | 1.2. Otros nombres | N.A. |

| 3.3. Nomenclatura | KR 8 16 2 | 3.4. Nomenclatura antigua | Calle 16 No. 7-88/90/92/94/96/98 |

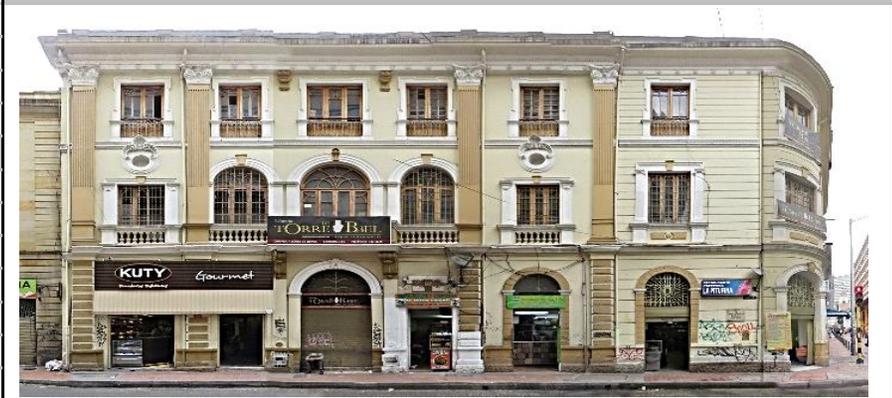
9. FOTOGRAFÍA DEL INMUEBLE

Inmueble de 3 pisos, paramentado en un predio esquinero, con forma regular con esquina curva, cuyas dimensiones son: frente de 21.9 m y fondo de 24.2 m, logrando una proporción de 1 a 1 veces aproximadamente, con frentes sobre la calle 16 y la carrera 8ª. La ocupación es total a nivel de primer piso, paramentado con 3 pisos sobre la carrera 8ª y parte de la calle 16; y con 2 pisos sobre el resto de éste frente. La fachada principal, sobre la carrera 8ª, está resuelta en tres cuerpos con zócalo, vanos verticales (14 de acceso, una principal y otro de locales; 22 de puertaventana con balcón de tribuna), una cornisa superior con parapeto de remate. Su uso actual es comercial, el primer piso consta de 8 locales comerciales, en los cuales funcionan cafeterías, panadería y librería; mientras que el segundo y tercer piso están usados como local y bodega de la librería. Desde la carrera 8ª, se accede a los pisos superiores por la portada principal y un zaguán con escalera de dos tramos. El sistema estructural es de muros de carga y pórticos de concreto, el entrepiso es de madera y de concreto, la cubierta es a dos aguas con teja de asbesto cemento. Los materiales de los muros son en ladrillo, pañetados y pintados, la carpintería es de madera y metálica en puertas de acceso a locales, los pisos son de baldosa cerámica, granito y madera, y el cielorraso interior es en pañete y pintura.

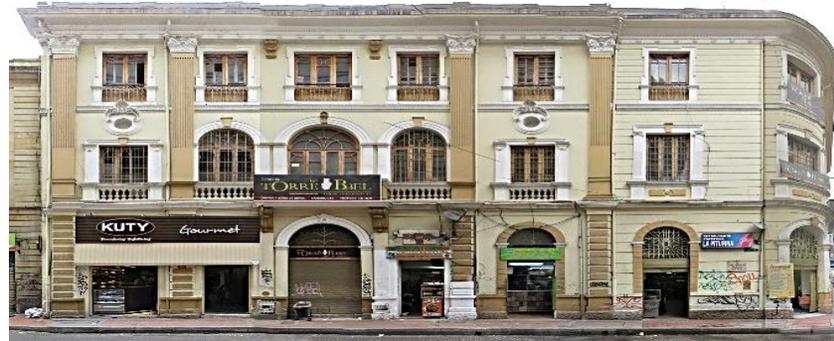
Fachada Occidente

Valor estético: De acuerdo con lo descrito y su valoración histórica, el inmueble puede leerse de forma integral a pesar de sus modificaciones en planta y ocupación, es una de las pocas construcciones representativas del periodo republicano dentro de la manzana y la consolidación urbana de la época. La verticalidad, acentuada en la esquina, contrasta con la estrechez del eje de la calle 16, se destaca el frente de la Carrera 8 por sus jerarquías y ornamentación.
