1. DENOMINACIÓN			
1.1. Nombre del Bien	KR 8 15 40	1.2. Otros nombres	N.A.
1.3. Pertenece a valoración colectiva	No	1.4. Nombre	N.A.
2. CLASIFICACIÓN TIPOLOGICA

3. LOCALIZACIÓN			
3.1. Departamento	Bogotá	3.2. Municipio	Bogotá D.C.
3.3. Nomenclatura	KR 8 15 40	3.4. Nomenclatura antigua	Av JIMENEZ DE QUESADA No. 7-90

14. DESCRIPCIÓN

Inmueble de 12 pisos, paramentado con antejardín, en un predio esquinero con forma irregular, cuyas dimensiones son: frente de 44.50 m y fondo de 50.20 m, logrando una proporción de 1 a 1 veces aproximadamente, con frentes sobre la Av. Jiménez y la Carrera 8ª. La ocupación del predio se realiza a través de un volumen tipo torre plataforma con piso de transición y un patio posterior. La fachada consta de tres cuerpos. La plataforma consta de vidriera, zócalo y jácena de remate; proyecta la estructura mediante montantes de las ventanas. El piso de transición, de 2 pisos de altura y retrocedido del paramento y de la torre, deja a la vista las columnas del edificio, entre las cuales sobresalen 3 balcones. La torre consta de un solo plano, se compone de un muro cortina consistente en una retícula de montantes verticales y bandas de antepechos y ventanas. E

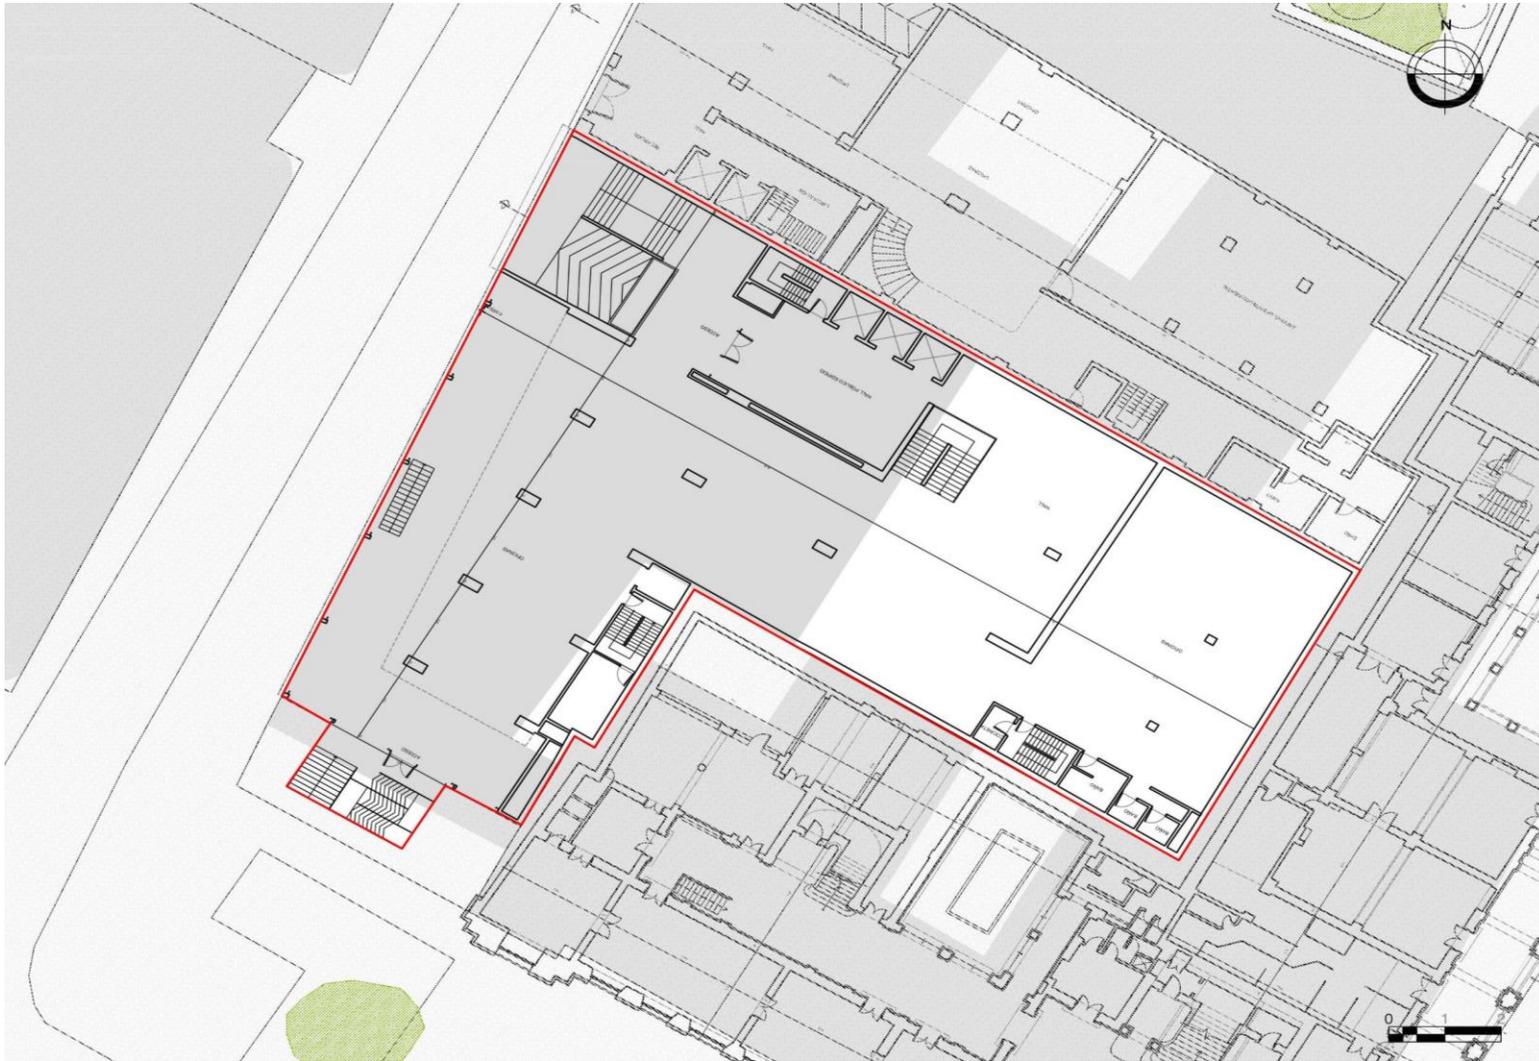
Planta primer piso

Equipo Levantamientos PEMP Patrimonio Inmueble. Restituido con información suministrada en la visita de campo.

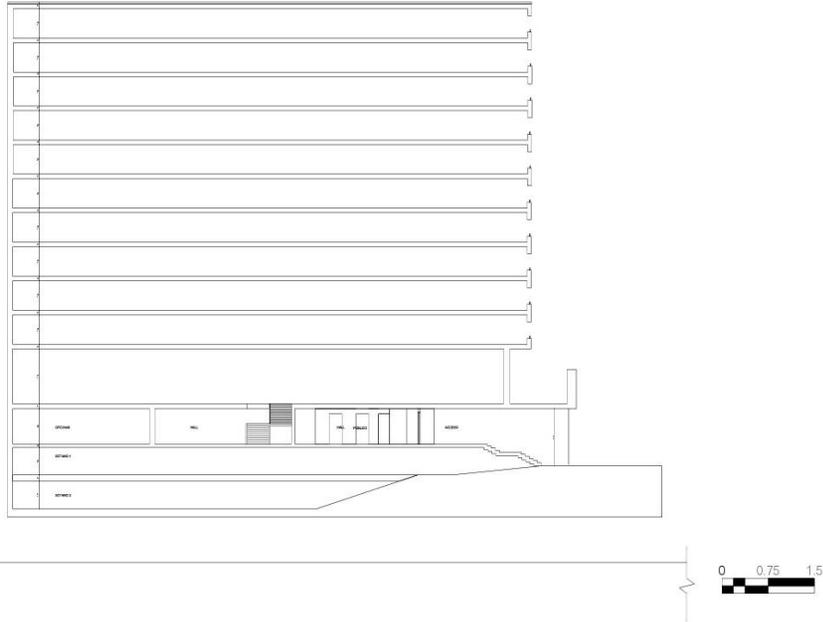
Corte longitudinal

Fuente: Equipo Levantamientos PEMP Patrimonio Inmueble. Resaltado con información suministrada en la visita de campo.
