FICHA DE INVENTARIO Y VALORACIÓN DE BIENES CULTURALES INMUEBLES

INMUEBLE No	MZ	017
Hoja 1	PR	023

1.1. Nombre del Bien	CL 18 5 65	1.2. Otros nombres	N.A.
1.3. Pertenece a valoración colectiva	No	1.4. Nombre	N.A.

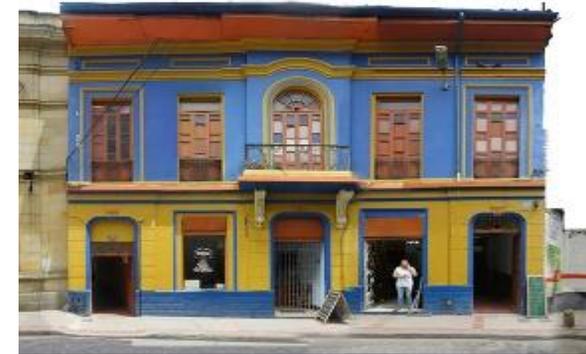
9. FOTOGRAFÍA DEL INMUEBLE

13.8. Correo electrónico	No documentado			No documentado				
14. DESCRIPCIÓN								
<p>Inmueble de 2 pisos, paramentado en un predio medianero con forma rectangular, cuyas dimensiones son: frente de 12.3 m y fondo de 27,5 m, logrando una proporción de 1 a 5 veces aproximadamente, con frente sobre la calle 18. La ocupación del predio se realiza a través de un volumen con 4 patios laterales y solar. El inmueble se puede afiliar al periodo Republicano de principios del siglo XX, destinado a uso residencial. La fachada está resuelto en un cuerpo, con un zócalo en sillar, 10 vanos verticales (4 de acceso con arco de rebajado, 1 de ventana y 5 de puertaventana con balcón a ras de muro, uno de ellos central con arco de media punta y balcón en voladizo apoyado sobre ménsulas), dos cornisas: una superior y una intermedia, y un alero. Actualmente en el primer piso se ubican locales comerciales y parqueadero, y en el segundo continua el uso residencial. El sistema estructural es de muros de carga de ladrillo, pañetados y pintados, y la cubierta es a dos aguas con teja de barro. La carpintería es en madera y el piso es en cerámica de gres.</p>

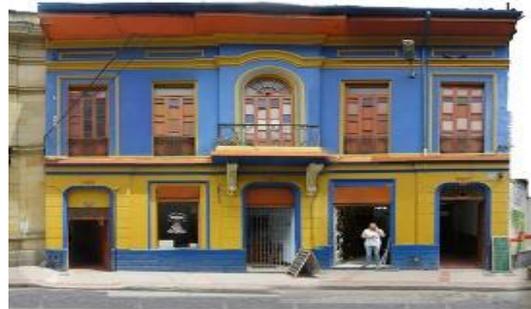
Fachada Norte

Valor estético: De acuerdo con lo descrito y su valoración histórica, el inmueble puede leerse de forma integral a pesar de sus modificaciones, hace parte de un conjunto de edificaciones con diversos lenguajes arquitectónicos. Representa la etapa en la que la fachada se caracteriza con una mezcla de diversos elementos estilísticos, y la ornamentación presente en la enmarcación de sus vanos.
