FICHA DE INVENTARIO Y VALORACIÓN DE BIENES CULTURALES INMUEBLES

1.1. Nombre del Bien	KR 5 17 13	1.2. Otros nombres	N.A.
1.3. Pertenece a valoración colectiva	No	1.4. Nombre	N.A.

3.1. Departamento	Bogotá	3.2. Municipio	Bogotá D.C.
3.3. Nomenclatura	KR 5 17 13	3.4. Nomenclatura antigua	N.A.
3.5. Barrio	Veracruz	3.6. Código Barrio	003109
3.7. Dentro de sector urbano histórico	No	3.8. Nombre sector urbano	N.A.
3.9. No. de manzana	017	3.10. No. de predio	034
3.11. CHIP	AAA0031UMMS	3.12. Localidad	Santa Fé
3.13. Dentro de perímetro urbano	Si	3.14. UPZ	93
3.15. Nombre UPZ	Las Nieves

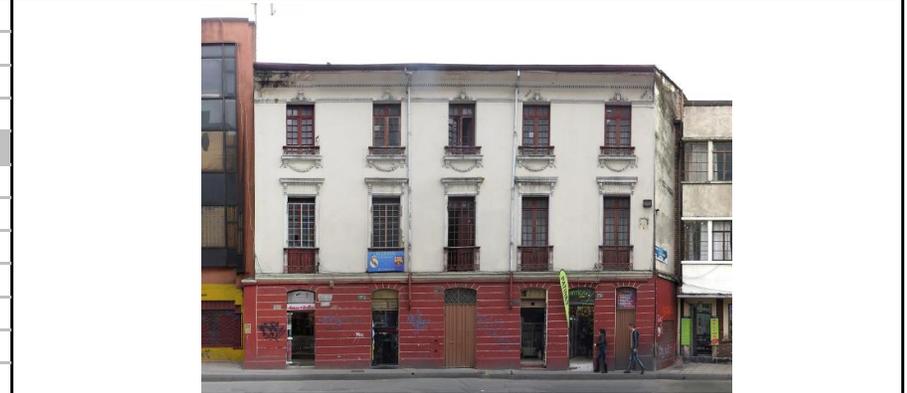
9. FOTOGRAFÍA DEL INMUEBLE

13.8. Correo electrónico	No documentado			No documentado				
14. DESCRIPCIÓN				Fuente: No documentado				
Inmueble de 3 pisos, paramentado en un predio medianero con forma irregular, cuyas dimensiones son: frente de 15.30 m y fondo de 13.70 m, logrando una proporción de 1 a 0.75 veces aproximadamente, con frente sobre la carrera 5ª. La ocupación del predio se realiza a través de un volumen compacto. El inmueble se puede afiliar al periodo Republicano de la primera mitad del siglo XX. La fachada está resuelta en un cuerpo con un zócalo, 16 vanos verticales (6 de acceso con arco escarzano, 5 de puertaventana con balcón a ras de muro y cornisa superior, y 5 de ventana con alfajía y moldura superior), una cornisa intermedia que diferencia el primer con el segundo nivel, una cornisa superior y un alero. Su uso actual en el 1º piso es comercial; en el 2º y 3º piso el uso continuo siendo residencial. Respecto al sistema estructural se puede aproximar a muros de carga y la cubierta es a dos aguas. La carpintería es de madera.				17. RESEÑA HISTÓRICA

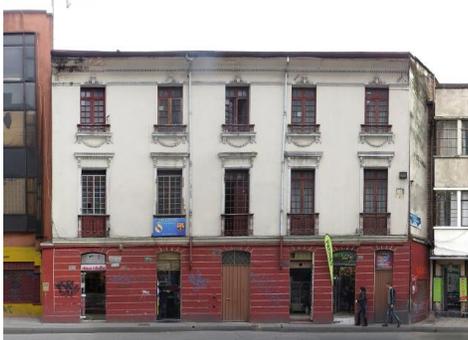
Fachada Oriente

Valor estético: De acuerdo con lo descrito y su valoración histórica, el inmueble puede leerse de forma integral a pesar de sus modificaciones, hace parte de un conjunto de edificaciones con diversos lenguajes. Representa la etapa arquitectónica en la que la fachada se caracteriza por una mezcla de diversos elementos estilísticos, una ornamentación recargada en las molduras, cornisas y festones presentes en la enmarcación de sus vanos.
