FICHA DE INVENTARIO Y VALORACIÓN DE BIENES CULTURALES INMUEBLES

1.1. Nombre del Bien	CL 16 5 22	1.2. Otros nombres	N.A.
1.3. Pertenece a valoración colectiva	No	1.4. Nombre	N.A.

3.1. Departamento	Bogotá	3.2. Municipio	Bogotá D.C.
3.3. Nomenclatura	CL 16 5 22	3.4. Nomenclatura antigua	N.A.
3.5. Barrio	Veracruz	3.6. Código Barrio	003109
3.7. Dentro de sector urbano histórico	No	3.8. Nombre sector urbano	N.A.
3.9. No. de manzana	018	3.10. No. de predio	003
3.11. CHIP	AAA0031UNOM	3.12. Localidad	Santa Fé
3.13. Dentro de perímetro urbano	Si	3.14. UPZ	93
3.15. Nombre UPZ	Las Nieves

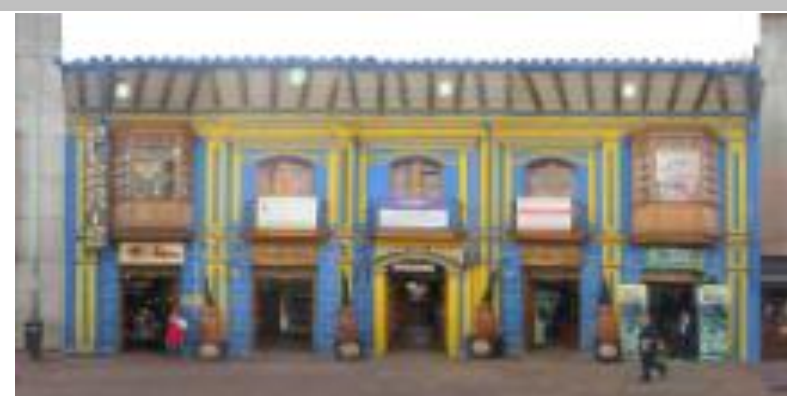
9. FOTOGRAFÍA DEL INMUEBLE

14. DESCRIPCIÓN
 Unidad arquitectónica con el predio 0031090180032. Inmueble de 2 pisos, paramentada en un predio medianero de forma rectangular, cuyas dimensiones son: frente de 13.05 m y fondo de 49.34 m, logrando una proporción de 1 a 3.5 veces aproximadamente, con frente sobre la calle 16. La ocupación de los predios es total y está resuelta en un cuerpo con 10 vanos verticales (5 de acceso, el central con arco rebajado, dos pilastras y molduras superiores, 3 de puerta ventana con arco rebajado y 2 de gabinete en madera), una cornisa y un alero entablado sobre canes de madera, una cornisa. Se accede mediante una circulación central y 2 laterales que conectan con una escalera central, tras la cual se llega al patio principal y al posterior, cada uno de ellos rodeado por galerías perimetrales abiertas compuestas de locales comerciales y servicios. El sistema estructural es muros de carga en adobe y ladrillo, pañetados y pintados, el entrepiso es en madera y la cubierta es a dos aguas con estructura de madera y teja de barro. La carpintería es en madera, los pisos son en baldosa de cemento y cerámica de gres, las cubiertas de los patios son con estructura y tejas traslucida.

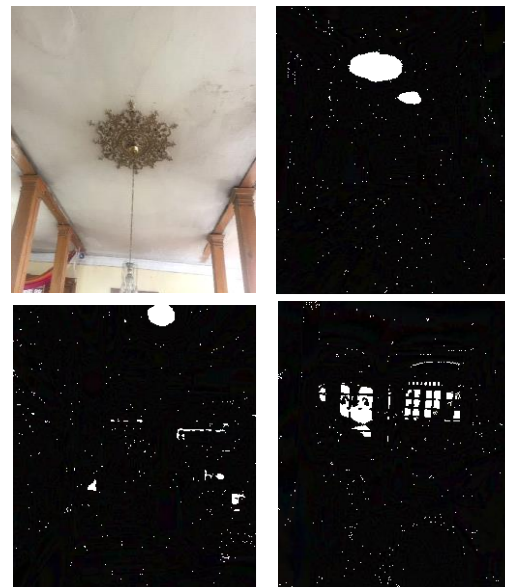
16. FOTOGRAFÍAS INTERIORES

Valor estético: De acuerdo con lo descrito y su valoración histórica, la unidad arquitectónica puede leerse de forma integral a pesar de sus modificaciones, ya que conserva su tipología de patios centrales y mantiene gran parte de sus elementos originales en el interior como pies derechos, barandas en forjado de hierro, molduras, pisos en listones de madera, lámparas, entre otros. Hace parte de un conjunto de edificaciones representativas del periodo Republicano dentro de la manzana y de la consolidación urbana de la época. Los elementos de gran valor son las carpinterías elaboradas de estilo republicano en puertas, ventanas, escaleras, balcones tipo gabinete y el remate de alero de caja sobre canes de madera. Su repertorio ornamental en fachada consta de yeserías, cornisas, almohadillados, balastradas y arcos rebajados, que enmarcan los vanos y resaltan la composición de la misma.
