FICHA DE INVENTARIO Y VALORACIÓN DE BIENES CULTURALES INMUEBLES

1. DENOMINACIÓN			
1.1. Nombre del Bien	KR 6 14 98	1.2. Otros nombres	N.A.
1.3. Pertenece a valoración colectiva	No	1.4. Nombre	N.A.
2. CLASIFICACIÓN TIPOLOGICA

3. LOCALIZACIÓN			
3.1. Departamento	Bogotá	3.2. Municipio	Bogotá D.C.
3.3. Nomenclatura	KR 6 14 98	3.4. Nomenclatura antigua	N.A.
3.5. Barrio	Veracruz	3.6. Código Barrio	003109

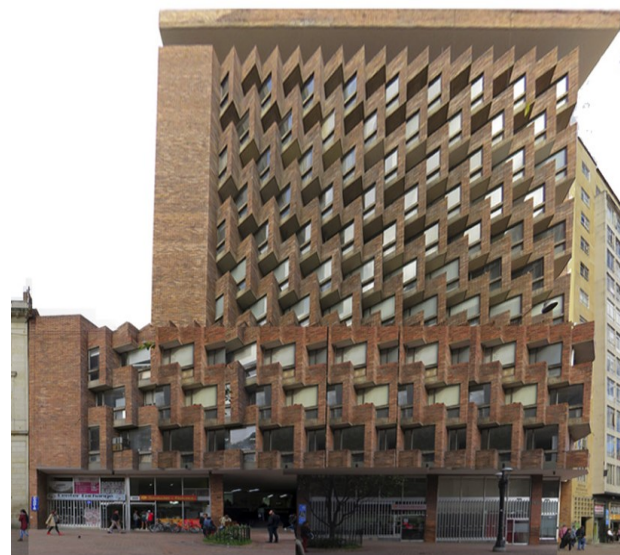
Fachada Occidente
Fuente: Equipo Levantamientos PEMP Patrimonio Inmueble. Restituido con información suministrada en la visita de campo.
