FICHA DE INVENTARIO Y VALORACIÓN DE BIENES CULTURALES INMUEBLES

INMUEBLE No	MZ	024
Hoja 1	PR	002

1.1. Nombre del Bien	CL 13 4 38	1.2. Otros nombres	N.A.
1.3. Pertenece a valoración colectiva	No	1.4. Nombre	N.A.

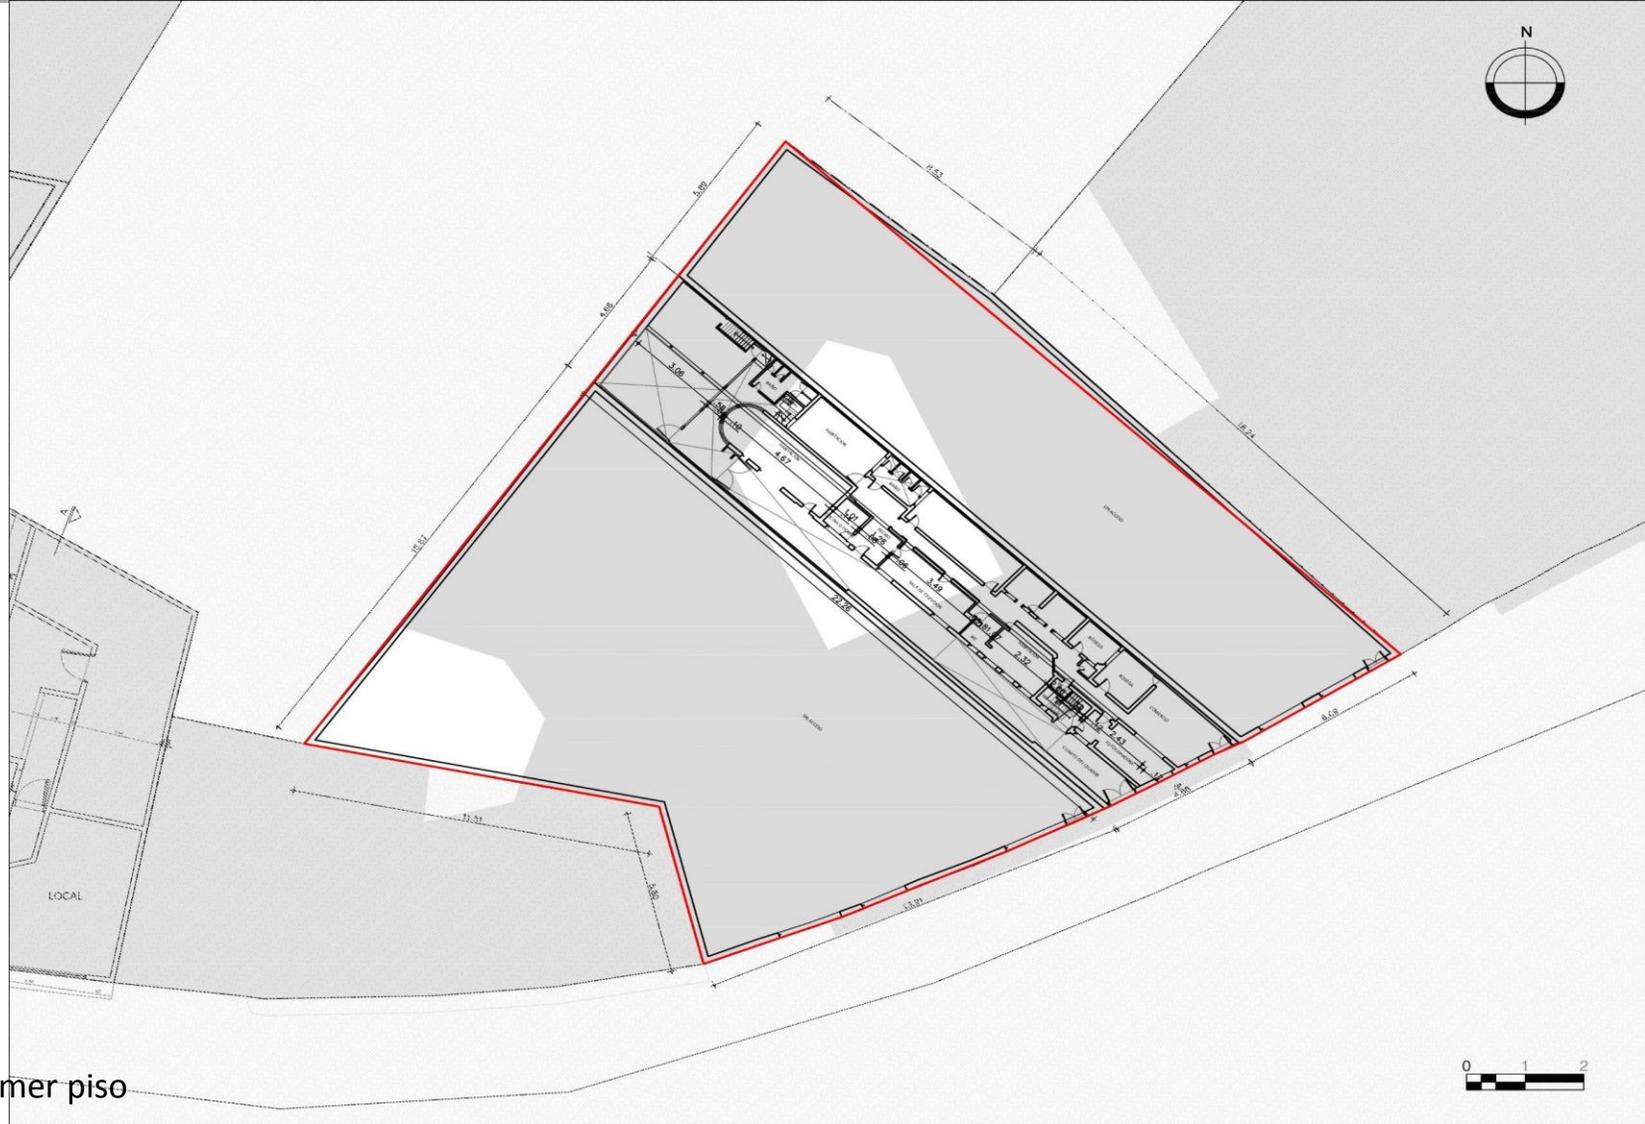
Planta primer piso

14. DESCRIPCIÓN	
<p>Inmueble de 5 pisos, paramentado en un predio medianero con forma Irregular, cuyas dimensiones son: frente de 24.77 m y fondo de 26.81 m, logrando una proporción de 1 a 1.08 veces aproximadamente, con frentes sobre la Av. Jiménez. La ocupación del predio se realiza a través de una torre de forma trapezoidal con patio central. La fachada es simétrica y consta de 2 cuerpos horizontales: el basamento paramentado y el cuerpo alto que sobresale en voladizo en su parte central. El basamento corresponde al primer piso y enmarca la estructura revestida en mármol negro, y deja el resto de área libre para las vidrieras de acceso y puertas de locales. El cuerpo alto comprende los demás pisos; una franja central sobresale en voladizo y consta de una retícula de ventanas compuesta por bandas de antepechos y listones verticales revestidos en piedra muñeca. Se ingresa por el centro de la fachada: el primer piso consta de 2 locales comerciales con acceso desde la calle; también se encuentra la recepción de la vivienda y una sala de espera, además de una escalera que vincula con los pisos superiores. Sistema estructural compuesto por pórticos y placa maciza de concreto, rematada con una cubierta plana del mismo material. Los materiales de los muros son en ladrillo revestidos de piedra muñeca, mármol en la fachada y de pañete y pintura al interior; carpintería metálica.</p>
