FICHA DE INVENTARIO Y VALORACIÓN DE BIENES CULTURALES INMUEBLES

USO EXCLUSIVO DEL MINISTERIO DE CULTURA		INMUEBLE No	MZ	024
Código Nacional		Hoja 1	PR	005

1.1. Nombre del Bien	CL 13 4 70	1.2. Otros nombres	N.A.
1.3. Pertenece a valoración colectiva	No	1.4. Nombre	N.A.

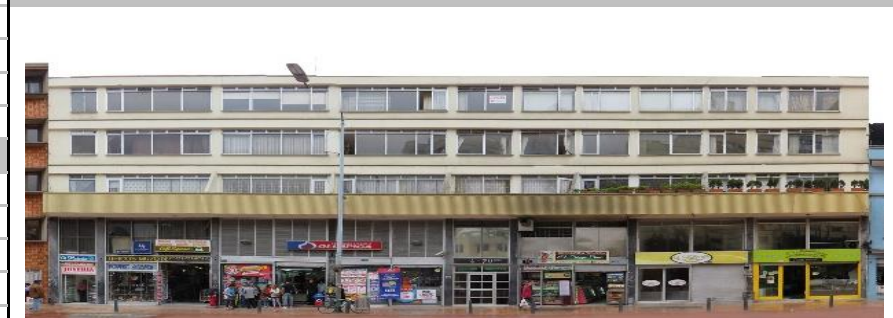
9. FOTOGRAFÍA DEL INMUEBLE

13.7. Teléfono	No documentado			No documentado						
13.8. Correo electrónico	No documentado			No documentado						
14. DESCRIPCIÓN					Fuente: No documentado					
Inmueble de 4 pisos paramentado en un predio medianero con forma irregular, cuyas dimensiones son: frente de 35.85 m y fondo de 31.93 m, logrando una proporción de 1 a 1.12 veces aproximadamente, con frente sobre la Av. Jiménez. La ocupación del predio es total en el primer piso con mezzanine; a partir del segundo piso tiene un volumen con dos patios laterales y un aislamiento posterior. La fachada consta de 2 cuerpos: el basamento que se paramenta y comprende el primer piso con mezzanine, allí se encuentra el acceso central y se demarca la estructura mediante columnas revestidas de mármol negro, junto a grandes superficies de vidrio que sirven de acceso a los locales comerciales. El cuerpo alto comprende los demás pisos y consta de un balcón corrido que ocupa todo del frente y que sirve a todas las unidades de vivienda de este nivel, además de aislar el uso comercial de la calle con el uso privado; lo demás se compone de una serie de ventanas horizontales moduladas por las columnas y antepechos de piedra a la vista. El primer piso consta de 6 locales comerciales donde funciona un supermercado, algunos restaurantes, artesanías y una joyería. El sistema estructural es de pórticos, entrepisos y cubierta plana en concreto. Los materiales de los muros son en ladrillo revestidos en pañete y pintura; carpintería metálica.					17. RESEÑA HISTÓRICA

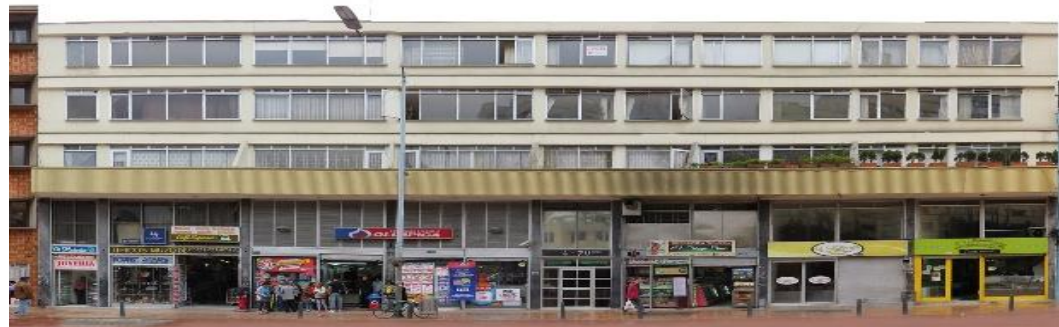
Fachada Sur

Valor estético: De acuerdo con lo descrito y su valoración histórica, el inmueble puede leerse de forma integral ya que no presenta modificaciones relevantes. Es representativo del periodo del Movimiento Moderno de la década de 1970 y de la consolidación urbana de la época. En su fachada predomina la horizontalidad, mediante dos cuerpos compuestos de vanos rectangulares y superficies de vidrio, lo cual denota una gran sencillez y rigurosidad en la composición geométrica, propio de este periodo.
