### FICHA DE INVENTARIO Y VALORACIÓN DE BIENES CULTURALES INMUEBLES

1.1. Nombre del Bien	Edificio Vasquez	1.2. Otros nombres	N.A.
1.3. Pertenece a valoración colectiva	No	1.4. Nombre	N.A.

3.1. Departamento	Bogotá	3.2. Municipio	Bogotá D.C.
3.3. Nomenclatura	CL 12 B 9 10	3.4. Nomenclatura antigua	N.A.
3.5. Barrio	La Catedral	3.6. Código Barrio	003110
3.7. Dentro de sector urbano histórico	Si	3.8. Nombre sector urbano	Sector Urbano Antiguo
3.9. No. de manzana	001	3.10. No. de predio	001
3.11. CHIP	Varios	3.12. Localidad	Candelaria
3.13. Dentro de perímetro urbano	Si	3.14. UPZ	94
3.15. Nombre UPZ	Candelaria

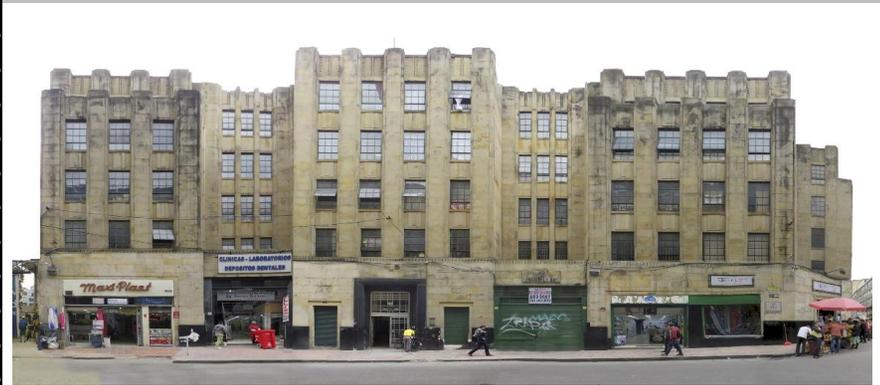
#### 9. FOTOGRAFÍA DEL INMUEBLE

Inmueble de 5 pisos paramentado en un predio esquinero con forma irregular y ochave esquinero, cuyas dimensiones son: frente de 35.78 m y fondo de 41.35 m, logrando una proporción de 1 a 1.1 veces aproximadamente, con frentes sobre la Carrera 9 y la Calle 12 B. La ocupación del predio se realiza a través de un bloque con 2 patios centrales a partir del segundo piso y un aislamiento posterior tras un volumen saliente sobre el costado norte. Cuenta con accesos por ambos frentes y por el ochave; el acceso principal se ubica en el costado sur inmediato a un vestíbulo que alberga las escaleras, ascensores y un cuarto eléctrico al fondo. Sobre el costado oriental se disponen 6 locales comerciales con acceso desde la calle, mientras que en el costado occidental se dispone un local longitudinal junto a un espacio independiente con locales internos, depósito y servicios. Los niveles superiores albergan oficinas, servicios y una terraza. La fachada consta de un primer nivel con zócalo en mármol sobre el cual se disponen 5 volúmenes verticales superpuestos a uno horizontal: 3 sobre el frente sur y 2 por el oriente, por lo que está resuelta en 3 planos: uno de paramento, otro correspondiente a los volúmenes verticales con un leve retroceso y otro correspondiente al volumen horizontal, con un retroceso mayor. Sobre el costado sur se estructura en 17 ejes de vanos verticales separados por volúmenes lineales que sobresalen en el remate. Sobre el costado oriental cuenta con 11 ejes de vanos separados de la misma manera. En el primer nivel hay 13 vanos de acceso y 3 de ventana. Su sistema estructural es de columnas, vigas y entresijos de concreto con cerramientos en muros de mampostería. Acabado de pañete y pintura en muros en el interior, recubrimiento en piedra muñeca en el exterior; pisos de cemento, cerámica de barro cocido, acrílico y granito pulido. Carpintería metálica en el exterior y de madera en el interior.
