**FICHA DE INVENTARIO Y VALORACIÓN DE BIENES CULTURALES INMUEBLES**
**USO EXCLUSIVO DEL MINISTERIO DE CULTURA**

INMUEBLE No MZ 002

1.1. Nombre del Bien	Edificio Piedrahita	1.2. Otros nombres	N.A.
1.3. Pertenece a valoración colectiva	No	1.4. Nombre	N.A.

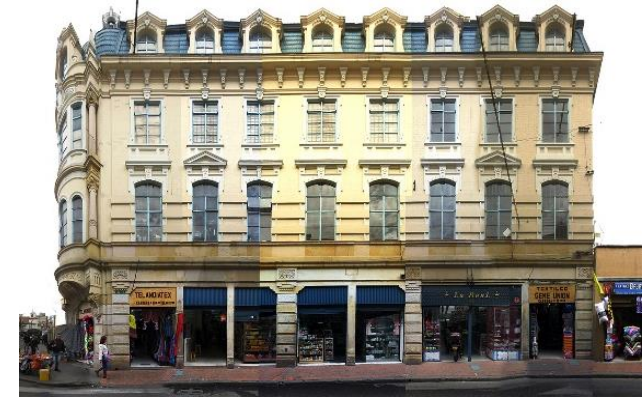
**9. FOTOGRAFÍA DEL INMUEBLE**

Inmueble de 4 pisos y un sótano paramentado en un predio esquinero con forma irregular y ochave curvo, sus dimensiones son: frente de 23.6 m y fondo de 21,2 m, logrando una proporción de 1 a 0.9 aproximadamente, con frentes sobre la Calle 12 y Cra 9. La ocupación del predio se realiza a través de un volumen de patio central desde el segundo nivel y un volumen posterior con patio lateral al que se accede a través del sótano. El inmueble cuenta con un acceso independiente a cada uno de los 6 locales longitudinales en el primer nivel, de los cuales 3 tienen escaleras. Los niveles superiores albergan bodegas. La fachada consta de un primer nivel con almohadillado de piedra rematado en una banda del mismo material y alberga 15 accesos; los niveles 2 y 3 constan de 15 vanos de balcón a ras de muro, una cornisa sobre modillones y una mansarda escamada de pizarra con lucarnas. Los vanos de los ejes centrales cuentan con un frontón triangular. Sobre el ochave se proyecta un volumen cilíndrico apoyado sobre ménsulas con motivos indígenas y flanqueado por columnas de piedra; está adornado por pináculos, jarrones y rematado por una cúpula. Los vanos sobre el ochave presentan vanos triples y un adorno con motivo heráldico en el remate. El sistema estructural es de muros de carga en ladrillo, entrepiso en madera y cubierta a 2 aguas con estructura de madera. Acabado de pañete y pintura. Pisos de cemento en el primer nivel y de madera en el segundo nivel. Carpintería en madera y metal.

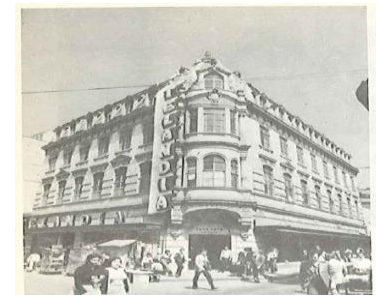
**10. FOTOGRAFÍA DEL CONTEXTO**
**11. FOTOGRAFÍA ANTIGUA**

Fuente: Recorridos fotograficos por el centro de Bogota, Noviembre 1981 - Febrero 1982. Colcultura

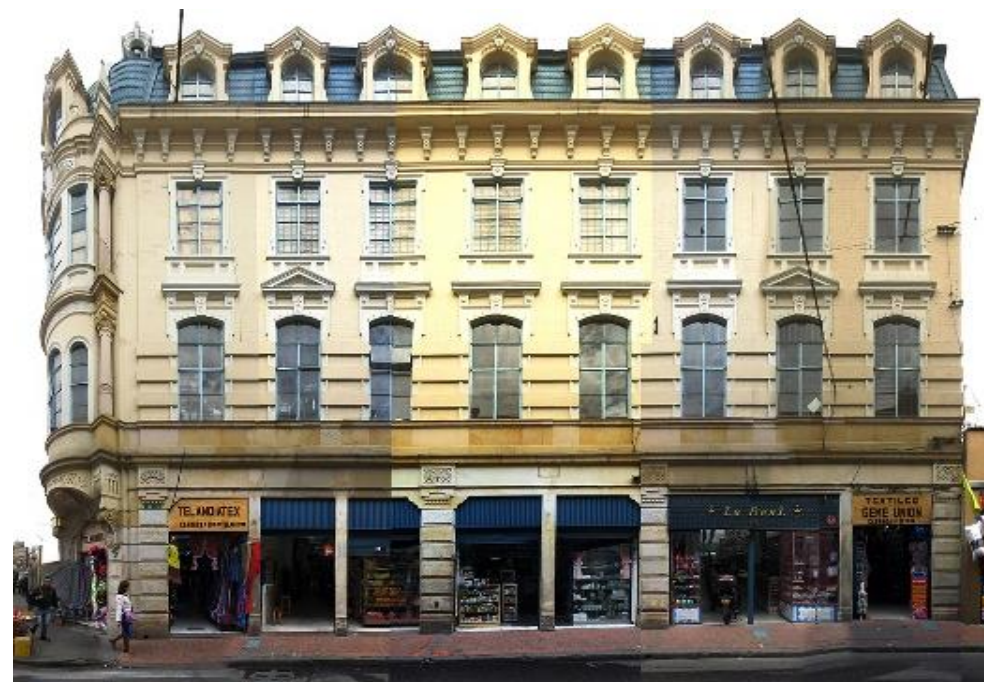
**Fachada Oriente**
**Fuente:** Equipo Fotografía PEMP Patrimonio Inmueble

**Valor estético:** De acuerdo con lo descrito y su valoración histórica, el inmueble puede leerse de forma integral. Es representativa del período Republicano. La fachada presenta elementos decorativos inspirados en motivos indígenas, que se combinan con el lenguaje de la arquitectura francesa del siglo XVIII. En ella resaltan la modulación de vanos, el trabajo escultórico en piedra, la mansarda con lucarnas y una cúpula que remata el ochave.
