FICHA DE INVENTARIO Y VALORACIÓN DE BIENES CULTURALES INMUEBLES
USO EXCLUSIVO DEL MINISTERIO DE CULTURA

INMUEBLE No MZ 005

1.1. Nombre del Bien	Edificio Andes	1.2. Otros nombres	N.A.
1.3. Pertenece a valoración colectiva	No	1.4. Nombre	N.A.

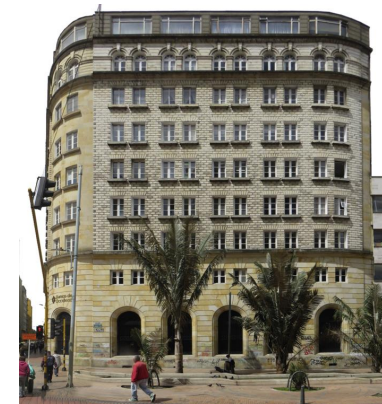
9. FOTOGRAFÍA DEL INMUEBLE

Inmueble de 9 pisos paramentado en un predio esquinero con forma rectangular y chaflán en la esquina, cuyas dimensiones son: frente de 23.73 m y fondo de 23 m, logrando una proporción de 1 a 1 vez aproximadamente, con frentes sobre la Av. Calle 13 (Av. Jiménez) y la Carrera 8. La ocupación del predio se realiza a través de un volumen con patio central desde el segundo piso y acceso desde ambos frentes. El acceso principal está ubicado en la Carrera 8 y conduce directamente a una planta libre con una retícula de columnas, en la cual se disponen oficinas perimetralmente. Hay un acceso alterno por ese mismo costado, que conecta a un espacio en el que están ubicadas las escaleras y ascensores que llevan a los niveles superiores, los cuales albergan oficinas y servicios. La fachada consta de un primer nivel de doble altura con recubrimiento en piedra y acanaladuras horizontales; sobre este se dispone un volumen superior con el mismo revestimiento, con un remate conformado por un piso enmarcado por cornisas y un piso adicional de mansarda con ventanas rectangulares horizontales, construido posteriormente durante la segunda mitad del siglo XX. Toda la fachada está organizada a partir de 10 ejes de vanos: el segundo piso consta de vanos de ventanas pareadas, con excepción de los ejes de los extremos, que cuentan con una sola ventana, mientras que en el octavo piso estos vanos son en arco de medio punto. El sistema estructural es de columnas, vigas y entrepisos de concreto con muros de mampostería de ladrillo, con revestimiento de pañete y pintura. El interior posee ornamentaciones en yeso, las escaleras y pisos son en cemento, cerámica industrial y tabletas de mármol. Carpintería de madera y metal.

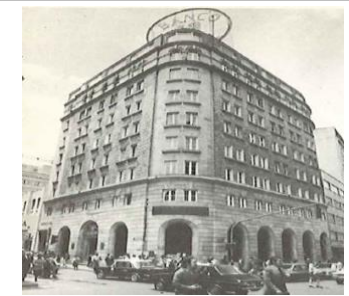
10. FOTOGRAFÍA DEL CONTEXTO
11. FOTOGRAFÍA ANTIGUA

Fuente: Recuerdos fotográficos por el centro de Bogotá, Noviembre 1981 - Febrero 1982. Colcultura

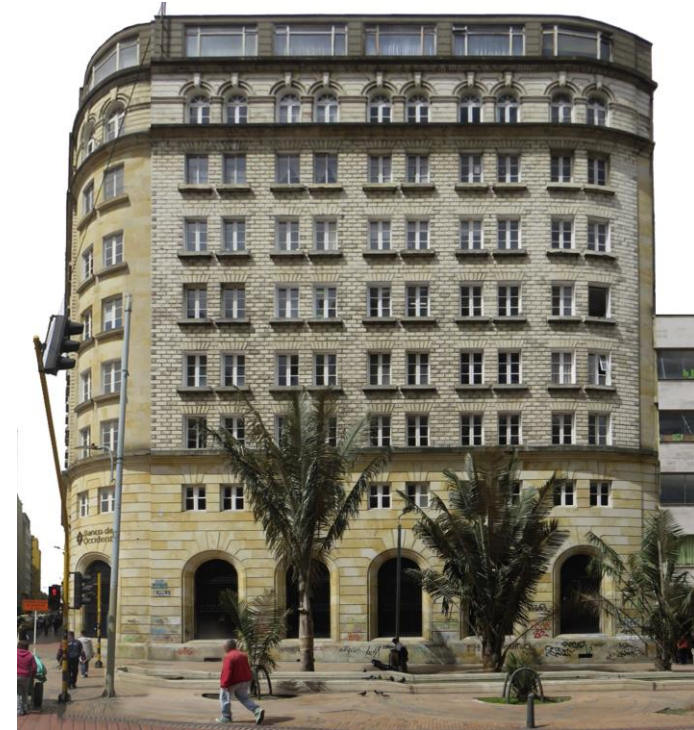
Fachada Norte
Fuente: Equipo Fotografía PEMP Patrimonio Inmueble
