### FICHA DE INVENTARIO Y VALORACIÓN DE BIENES CULTURALES INMUEBLES

1.1. Nombre del Bien	KR 8 12 B 31	1.2. Otros nombres	N.A.
1.3. Pertenece a valoración colectiva	No	1.4. Nombre	N.A.

3.1. Departamento	Bogotá	3.2. Municipio	Bogotá D.C.
3.3. Nomenclatura	KR 8 12 B 31	3.4. Nomenclatura antigua	N.A.
3.5. Barrio	La Catedral	3.6. Código Barrio	003110
3.7. Dentro de sector urbano histórico	Si	3.8. Nombre sector urbano	Sector Urbano Antiguo
3.9. No. de manzana	006	3.10. No. de predio	001
3.11. CHIP	Varios	3.12. Localidad	Candelaria
3.13. Dentro de perímetro urbano	Si	3.14. UPZ	94
3.15. Nombre UPZ	Candelaria

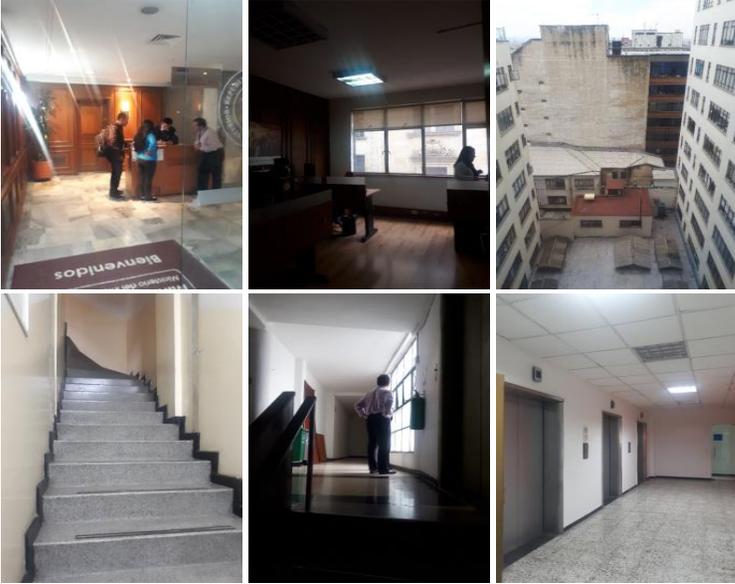
FICHA DE INVENTARIO Y VALORACIÓN DE BIENES CULTURALES INMUEBLES				USO EXCLUSIVO DEL MINISTERIO DE CULTURA		INMUEBLE No	MZ	006
		Código Nacional				Hoja 2		PR	001	
<b>12. ORIGEN</b>					<b>16. FOTOGRAFÍAS INTERIORES</b>

13.7. Teléfono	No documentado			3004301863						
13.8. Correo electrónico	No documentado			No documentado						
<b>14. DESCRIPCIÓN</b>					<b>17. RESEÑA HISTÓRICA</b>					
<p>Inmueble de 14 pisos paramentado en un predio esquinero, cuyas dimensiones son: frente de 36.3 m y fondo de 44.8 m, para una proporción de 1 a 1.2 veces aproximadamente, con frentes sobre la Calle 12 B y la Carrera 8. La ocupación del predio se realiza a través de un volumen de patio lateral. Su uso actual es de servicios de oficinas financieras y del Ministerio del Interior. Cuenta con acceso desde la Carrera 8 a través de un vestíbulo con recepción y punto fijo, que distribuye mediante pasillos perimetrales a los diferentes volúmenes compuestos de una sucesión de oficinas y servicios. La fachada tiene un chafalán redondeado, consta de un zócalo de 2 pisos con recubrimiento en mármol y vanos verticales de ventana: 5 por el costado sur, 3 por el norte, 4 accesos por el costado oriental con un alero sobre el que se abren 4 vanos de ventana en el segundo piso. Los pisos superiores constan de ventanas corridas intercaladas con antepechos de piedra muñeca a la vista. Estas franjas están cortadas en los extremos por un volumen vertical que marca un cambio de altura en ambos frentes, un gesto que lo integra en los extremos con los inmuebles colindantes. El remate lo constituyen los 2 últimos pisos retrocedidos. El sistema estructural es de pórticos de concreto con entrepisos y cubierta en placa aligerada de concreto. Al interior presenta revestimiento en pañete, pintura, madera y piedra en algunos muros. Los cielorrasos son revocados y poseen una ornamentación sencilla de yeso. La carpintería interior es de madera y la exterior es metálica.</p>					<p>Inmueble construido entre 1949 y 1953, correspondiente al período del Movimiento Moderno. Se emplaza en una manzana surgida durante el período Colonial. Conformo con los edificios de los predios colindantes al lado occidente, un conjunto de edificios de similares características arquitectónicas y cuyas fachadas presentan una continuidad, tanto en materiales como en las ventanas corridas que conforman sus fachadas. Destinado para uso de servicios de oficina, en la actualidad mantiene su uso original. Es de propiedad horizontal y no se conocen datos de autor, diseñador o constructor. En las aerofotografías históricas no se reconocen modificaciones sustanciales en la ocupación del predio o la configuración de cubiertas. Tampoco se evidencian intervenciones en la distribución espacial. No se conocen datos de solicitudes de intervención ni de antecedentes de archivo.</p>
