FICHA DE INVENTARIO Y VALORACIÓN DE BIENES CULTURALES INMUEBLES

1.1. Nombre del Bien	CL 12 B 8 38	1.2. Otros nombres	N.A.
1.3. Pertenece a valoración colectiva	No	1.4. Nombre	N.A.

3.1. Departamento	Bogotá	3.2. Municipio	Bogotá D.C.
3.3. Nomenclatura	CL 12 B 8 38	3.4. Nomenclatura antigua	N.A.
3.5. Barrio	La Catedral	3.6. Código Barrio	003110
3.7. Dentro de sector urbano histórico	Si	3.8. Nombre sector urbano	Sector Urbano Antiguo
3.9. No. de manzana	006	3.10. No. de predio	003
3.11. CHIP	AAA0032DPDE	3.12. Localidad	Candelaria
3.13. Dentro de perímetro urbano	Si	3.14. UPZ	94
3.15. Nombre UPZ	Candelaria

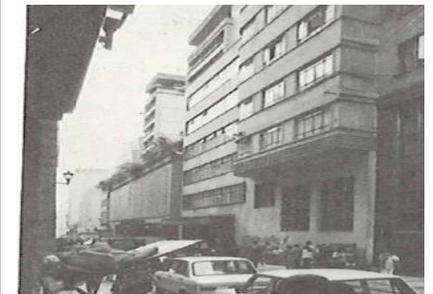
11. FOTOGRAFÍA ANTIGUA

Fuente: Recorridos fotográficos por el centro de Bogotá, Noviembre 1981 - Febrero 1982. Colcultura

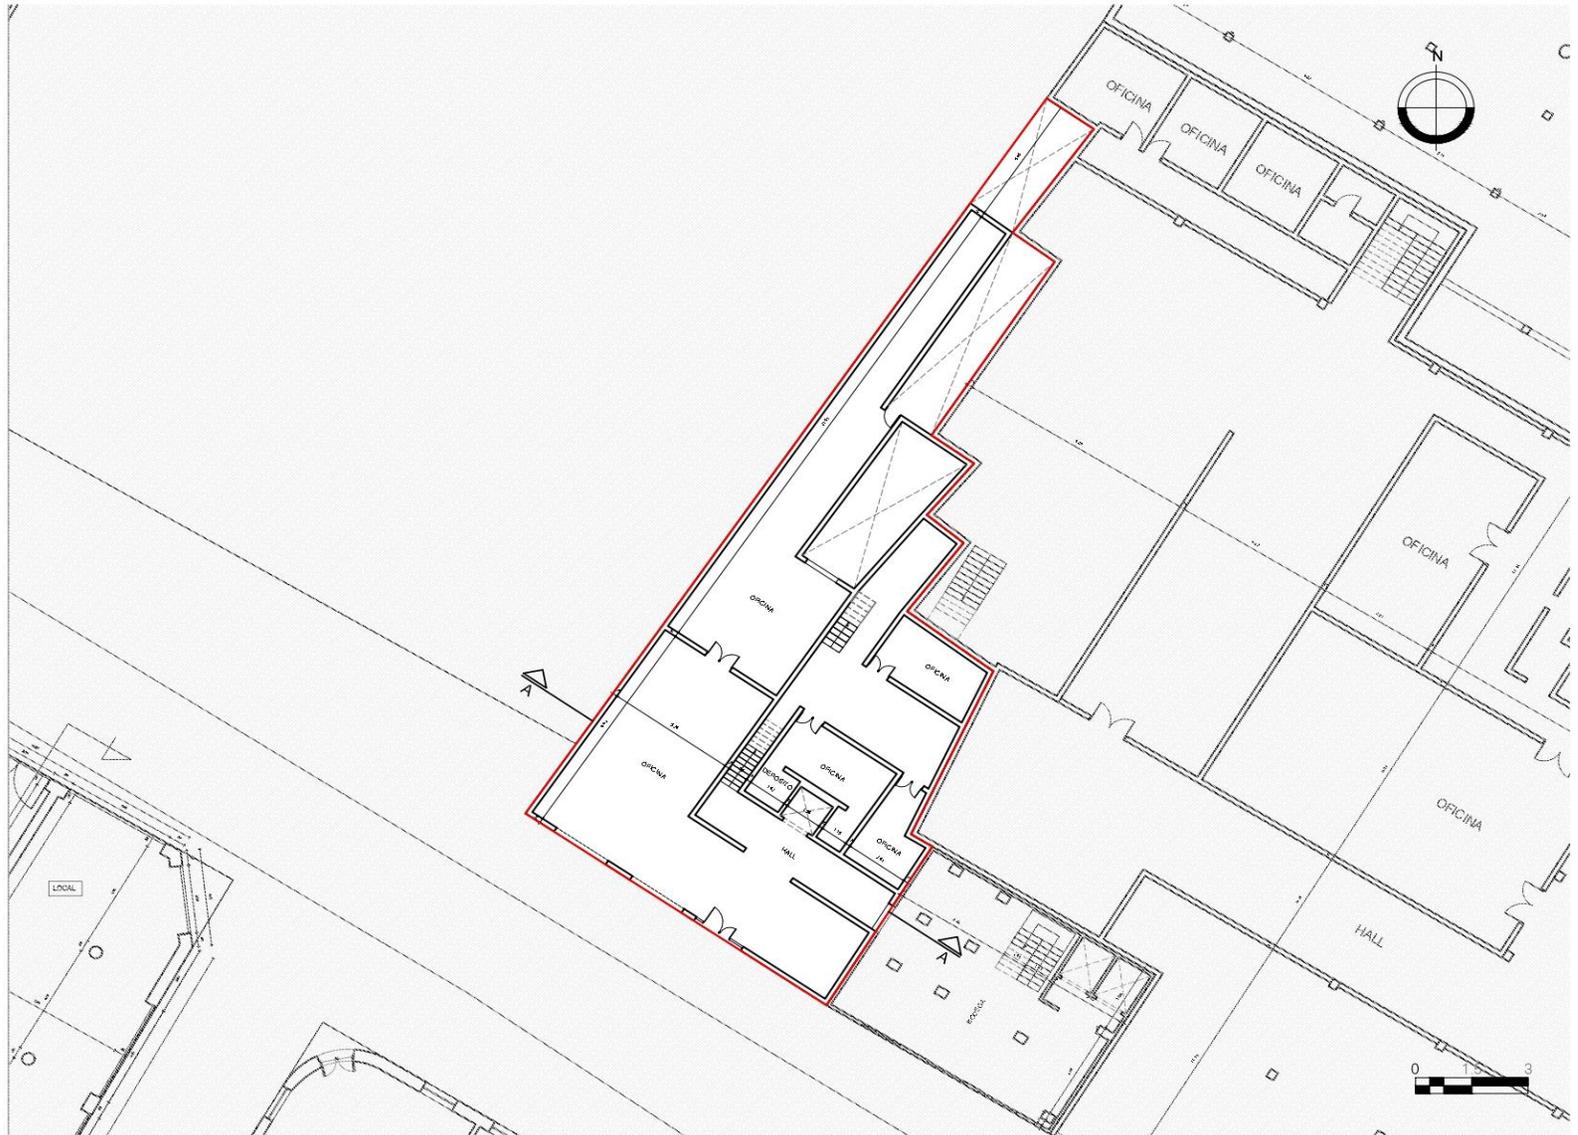
Planta primer piso

Inmueble de 6 pisos paramentado en un predio medianero con forma irregular, cuyas dimensiones son: frente de 14.6 m y fondo de 37 m, logrando una proporción de 1 a 2.5 veces aproximadamente, con frente sobre la Calle 12 B. La ocupación del predio se realiza a través de un volumen compacto que, con los predios de la unidad a la que pertenece, conforman un patio central desde el tercer piso. Su uso actual es de servicios como oficinas del Ministerio del Interior. Se ingresa mediante un vestíbulo con recepción, escaleras y ascensores. Sobre el costado occidental se dispone una oficina longitudinal dividida en 3 espacios comunicados entre sí; en el costado oriental posterior se disponen más oficinas y servicios. Los niveles superiores también albergan oficinas. La fachada es simétrica y se compone de un primer nivel con 3 vanos horizontales de acceso y recubrimiento en piedra; sobre este se dispone un volumen superior, también con recubrimiento en piedra y vanos horizontales de ventana corrida cuyos antepechos también conforman franjas horizontales continuas. El sistema estructural es de columnas, vigas, entresijos y cubierta plana de concreto. Al interior presenta revestimiento en pañete y pintura, con algunos muros revestidos en madera o piedra. Los cielorrasos son revocados y cuentan con yeserías decorativas sencillas. Las carpinterías interiores son en madera, mientras las de fachada son metálicas.

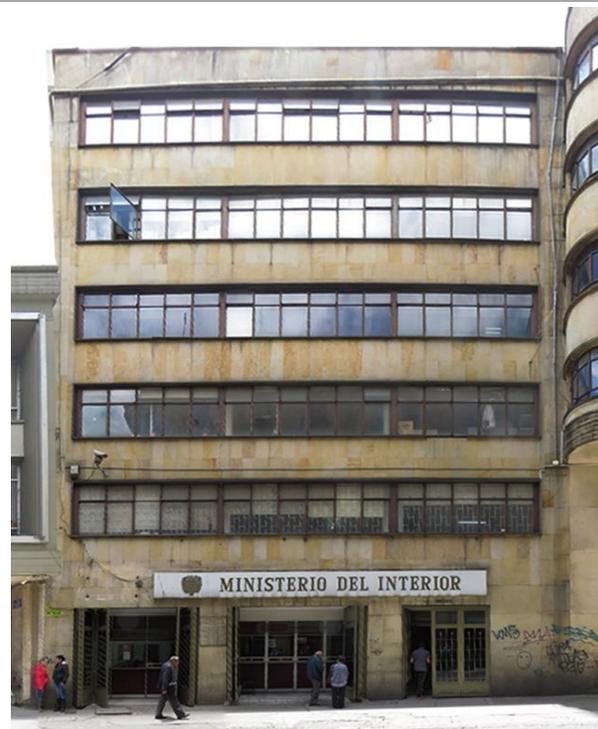
Fachada Sur
Fuente: Equipo Fotografía PEMP Patrimonio Inmueble

Valor estético: De acuerdo con lo descrito y su valoración histórica, el inmueble puede leerse de forma integral ya que no presenta modificaciones. Es una edificación representativa de la arquitectura comercial y de servicios del siglo XX, así como de la consolidación urbana de la época. Igualmente, demuestra los avances técnicos de la construcción de este periodo, con un enfoque funcional y especial atención en la calidad espacial y los detalles constructivos, como se evidencia en el trabajo de la carpintería de metal de su fachada, la cual se desarrolla mediante ventanas corridas alternadas por bandas de antepecho en piedra a la vista, ya que el tener un cerramiento independiente de la estructura permite generar esta continuidad.
