FICHA DE INVENTARIO Y VALORACIÓN DE BIENES CULTURALES INMUEBLES
USO EXCLUSIVO DEL MINISTERIO DE CULTURA

1.1. Nombre del Bien	CL 12 B 8 A 30	1.2. Otros nombres	N.A.
1.3. Pertenece a valoración colectiva	No	1.4. Nombre	N.A.

**FICHA DE INVENTARIO Y VALORACIÓN DE BIENES
CULTURALES INMUEBLES**

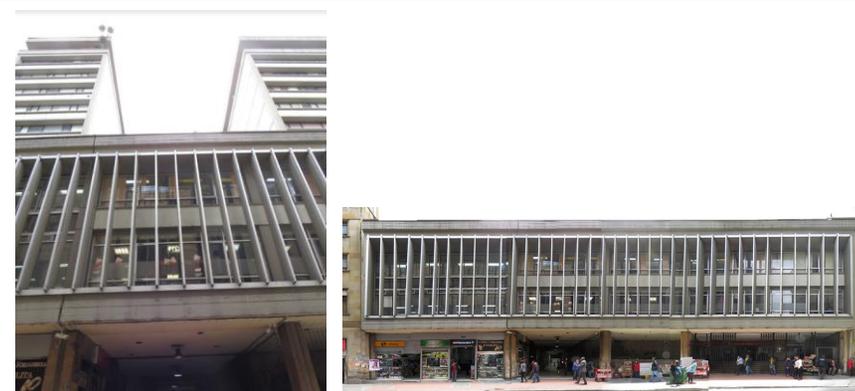
9. FOTOGRAFÍA DEL INMUEBLE

Inmueble de 10 pisos paramentado en un predio medianero con forma irregular, cuyas dimensiones son: frente de 35.01 m y fondo de 66.79 m, logrando una proporción de 1 a 1.9 veces aproximadamente, con frente sobre la Calle 12 B. La ocupación del predio se realiza a través de 2 volúmenes rectangulares paralelos, dispuestos sobre una plataforma de patio central longitudinal y aislamiento posterior. El acceso se realiza a través de un atrio cubierto conformado por un retroceso en la fachada y demarcado por columnas, cerramiento de rejas y jardineras, lo cual antecede a un pasillo interno visible desde el exterior, que distribuye a locales comerciales en ambos costados. La fachada se compone de un primer nivel retrocedido con 3 vanos horizontales de acceso, estructurado en 4 módulos separados por columnas de sección rectangular; sobre este sobresale un volumen tipo plataforma de 2 pisos que consta de una superficie vidriada modulada por cortasoles verticales, sobre la cual se emplazan los 2 volúmenes paralelos de 10 pisos con cerramiento en pantallas de concreto en los costados, moduladas por la estructura portante y con ventanas corridas alternadas por antepechos en concreto. El remate lo conforma un retroceso en la fachada principal del último piso, con una cubierta saliente correspondiente al antepecho de la azotea. El sistema estructural es de pórticos de concreto con entrepisos y cubierta en placa aligerada de concreto reforzado. La carpintería de fachada es metálica, de puertas enrollables en los locales comerciales.

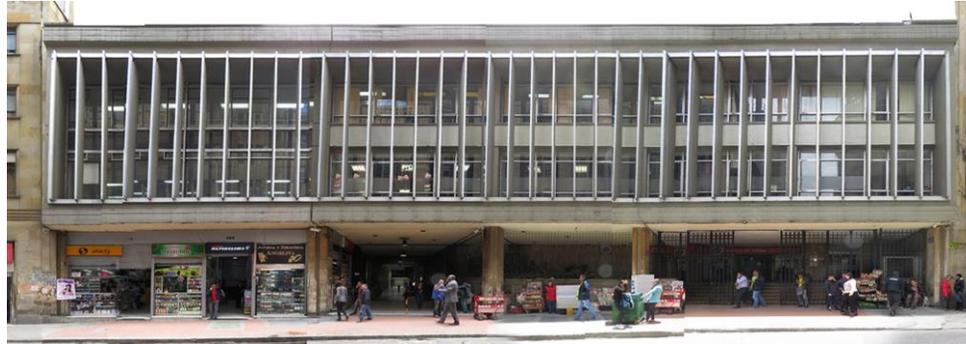
Fachada Sur

Valor estético: De acuerdo con lo descrito y su valoración histórica, el inmueble puede leerse de forma integral debido a que no presenta modificaciones. Es una edificación representativa de la arquitectura comercial y de servicios del siglo XX, así como de la consolidación urbana de la época. Igualmente, demuestra los avances técnicos de la construcción de este periodo, con un enfoque funcional y especial atención en la calidad espacial y los detalles constructivos, como se evidencia en el diseño de la estructura independiente en pórticos de concreto, lo que permitía desarrollar amplios cerramientos de vidrio, así como los jardines en el atrio y la modulación de cortasoles del volumen de la plataforma.
