FICHA DE INVENTARIO Y VALORACIÓN DE BIENES CULTURALES INMUEBLES
USO EXCLUSIVO DEL MINISTERIO DE CULTURA

INMUEBLE No MZ 006

1.1. Nombre del Bien	Edificio Medina	1.2. Otros nombres	N.A.
1.3. Pertenece a valoración colectiva	No	1.4. Nombre	N.A.

Código de identificación	Hoja 1
003110006007	de 5

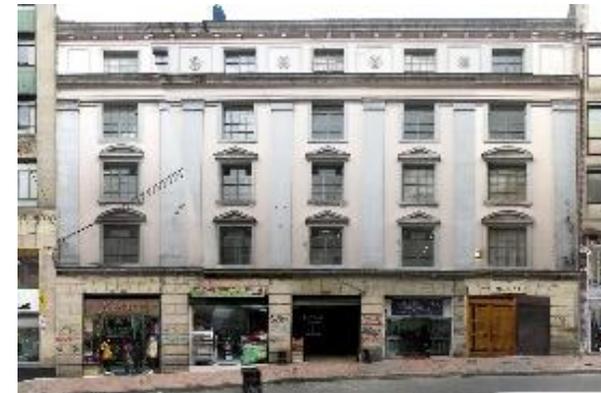
9. FOTOGRAFÍA DEL INMUEBLE

Inmueble de 6 pisos paramentado en un predio medianero con forma trapezoidal cuyas dimensiones son: frente de 21.6 m y fondo de 29.8 m logrando una proporción de 1 a 1.4 veces aproximadamente, con frente sobre la Carrera 9. La ocupación del predio se realiza a través de un volumen compacto paramentado por todos sus costados. Se ingresa a través de una circulación central que distribuye a cada uno de los 10 locales comerciales del primer piso: 4 de ellos con acceso desde la calle y algunos con escaleras al segundo piso. Los pisos superiores albergan oficinas y algunos espacios posteriores en desuso. La fachada consta de un primer nivel con almohadillado de piedra y 5 accesos rectangulares, seguido de una franja superior de 3 niveles y otra de uno, diferenciadas por cornisas. Cada una posee con 5 ejes de vanos separados por pilastras y rematados por frontones triangulares en los 3 ejes centrales y con forma de arco de medio punto en los laterales. El sistema estructural combina muros de carga en ladrillo con pañete y pintura, y pórticos en concreto reforzado, con entresijos y cubierta plana en placa maciza de concreto. Los pisos presentan acabados en baldosa de cemento y los cielorrasos en placas de yeso con tragaluces circulares. Las carpinterías son en metal, con cortinas enrollables en los accesos.

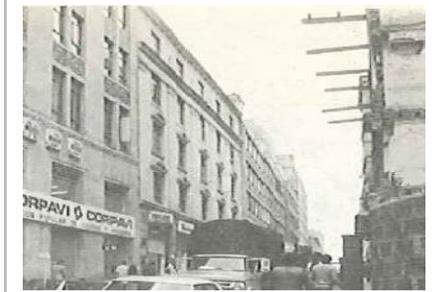
10. FOTOGRAFÍA DEL CONTEXTO
11. FOTOGRAFÍA ANTIGUA

Fuente: Recordos fotograficos por el centro de Bogota, Noviembre 1981 - Febrero 1982. Colcultura

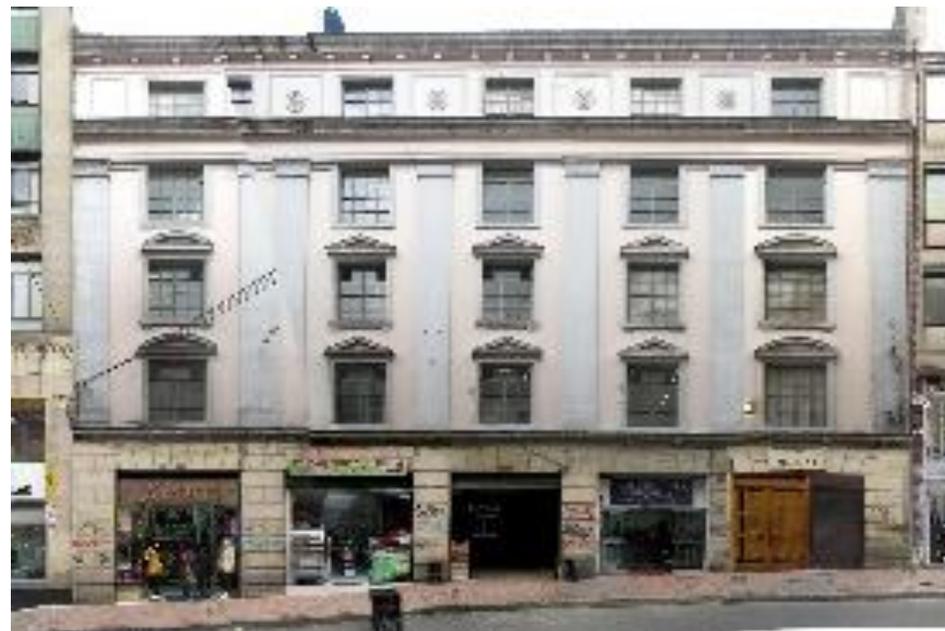
Fachada Occidente
Fuente: Equipo Fotografía PEMP Patrimonio Inmueble

Valor estético: De acuerdo con lo descrito y su valoración histórica el inmueble puede leerse de forma parcial debido a sus múltiples modificaciones. Representa la búsqueda de nuevos lenguajes arquitectónicos que pretendían dejar atrás el pasado colonial de la ciudad. Su fachada simétrica alberga vanos decorados frontones, cornisas, marcos y zócalo de piedra a la vista. Su transformación interna refleja los avances técnicos de la construcción, mediante pórticos en concreto y un diseño enfocado a la función.
