FICHA DE INVENTARIO Y VALORACIÓN DE BIENES CULTURALES INMUEBLES

INMUEBLE No MZ 007

1.1. Nombre del Bien	CL 12 8 96	1.2. Otros nombres	N.A.
1.3. Pertenece a valoración colectiva	No	1.4. Nombre	N.A.

Conforma una unidad arquitectónica con los predios 007 y 008, colindantes a su lado norte, constituida por un inmueble de 2 pisos paramentado en 2 predios medianeros y uno esquinero, sus dimensiones son: frente de 30.6 m y fondo de 12.41 m, logrando una proporción de 1 a 2.43 veces, con frentes sobre la calle 12 y carrera 9. La parte norte de la edificación que incluye el primer patio, hace referencia al predio 003110007006, sus dimensiones son: frente de 18 m y fondo de 12.41 m, logrando una proporción de 1 a 1.45 veces aproximadamente. Se emplaza mediante un volumen con 2 patios laterales y ochave curvo. Se ingresa a 4 locales comerciales desde el exterior, los del costado norte son de planta regular y más pequeños respecto a los otros 2, ubicados sobre el costado sur y de planta irregular. El nivel superior funciona como extensión de un local. La fachada en general está resuelta en un cuerpo. La fachada sobre la carrera 9 consta de un zócalo pintado, 18 vanos verticales con marco en

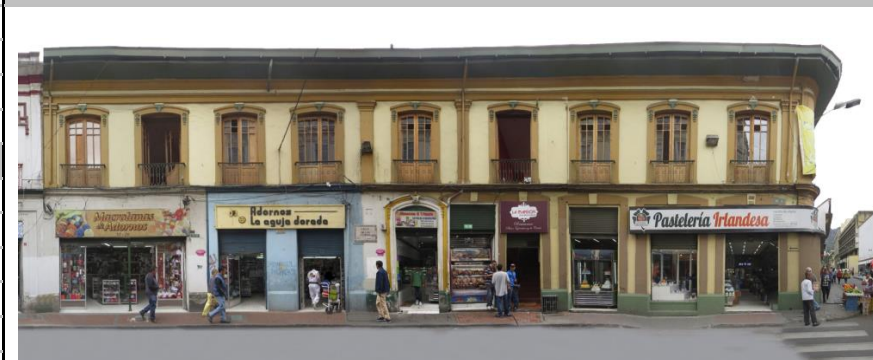
9. FOTOGRAFÍA DEL INMUEBLE

Valor estético: De acuerdo con lo descrito y su valoración histórica, se identifican elementos del repertorio formal representado por el uso de elementos decorativos como marcos, cornisas, balcones en voladizo, ménsulas finamente decoradas, molduras, barandas en forjado de hierro y un alero. El exterior ha sido objeto de transformaciones espaciales y de materiales de acabado, que han alterado su estética original.
