FICHA DE INVENTARIO Y VALORACIÓN DE BIENES CULTURALES INMUEBLES
USO EXCLUSIVO DEL MINISTERIO DE CULTURA

INMUEBLE No MZ 007

Hoja 1 PR 008

1.1. Nombre del Bien	KR 9 12 26	1.2. Otros nombres	N.A.
1.3. Pertenece a valoración colectiva	No	1.4. Nombre	N.A.

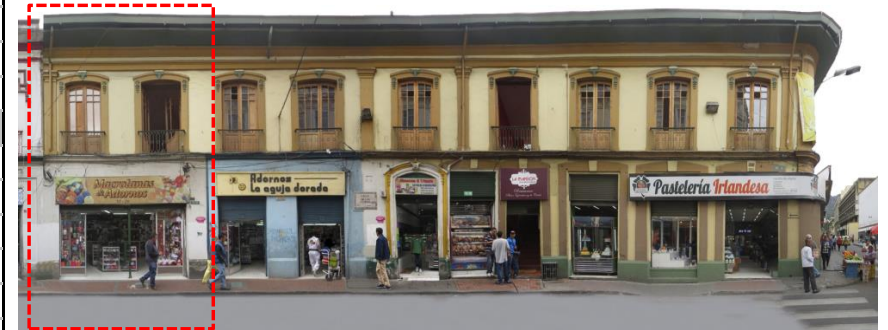
9. FOTOGRAFÍA DEL INMUEBLE

14. DESCRIPCIÓN
 Conformar una unidad arquitectónica con los predios 006 y 007, colindantes a su lado norte, constituida por un inmueble de 2 pisos paramentado en 3 predios, 2 medianeros y uno esquinero, sus dimensiones son: frente de 30.6 m y fondo de 12.41 m, logrando una proporción de 1 a 2.43 veces, con frentes sobre la calle 12 y carrera 9. La esquina norte de la crujía frontal, hace referencia al predio 003110007008, sus dimensiones son: frente de 5.50 m y fondo de 6.40 m, logrando una proporción de 1 a 1.16 veces aproximadamente. Se emplaza mediante un volumen con 2 patios laterales y ochave curvo. Se ingresa a 4 locales comerciales desde el exterior, los del costado norte son de planta regular y más pequeños respecto a los otros 2, ubicados sobre el costado sur y de planta irregular. El nivel superior funciona como extensión de un local. La fachada en general está resuelta en un cuerpo. La fachada sobre la carrera 9 consta de un zócalo pintado, 18 vanos verticales con marco en textura revocada de sillares (6 vanos de acceso, 3 de ventana y 9 de puerta ventana con arco escarzano, balcón corrido y sobre ménsulas de concreto finamente decoradas) y remata con una cornisa y un alero; y la fachada sobre la calle 12 cuenta con 8 vanos verticales (3 de acceso, 1 de ventana y 4 de puerta ventana con arco escarzano, balcón corrido y sobre ménsulas de concreto finamente decoradas) y remata con una cornisa y un alero. El sistema estructural son muros de carga en ladrillo, pafietados y pintados y la cubierta es a dos aguas en teja de barro y estructura en madera. Los pisos son de baldosa y cerámica, y la carpintería es de metal y madera.

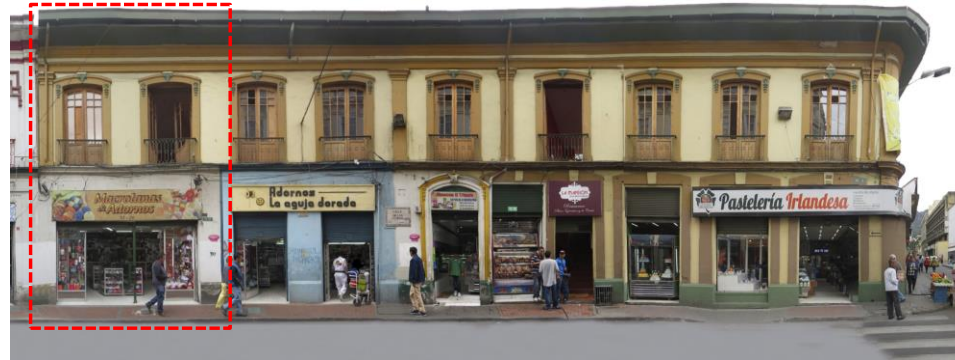
Fachada Occidente

Valor estético: De acuerdo con lo descrito y su valoración histórica, se identifican elementos del repertorio formal representado por el uso de elementos decorativos como marcos, cornisas, balcones en voladizo, ménsulas finamente decoradas, molduras, barandas en forjado de hierro y un alero. El exterior ha sido objeto de transformaciones espaciales y de materiales de acabado, que han alterado su estética original.
